Stadt Zell a.H.

# Flussgebietsuntersuchung Harmersbach

## Ortslagenheft Zell a.H.

Juli 2018

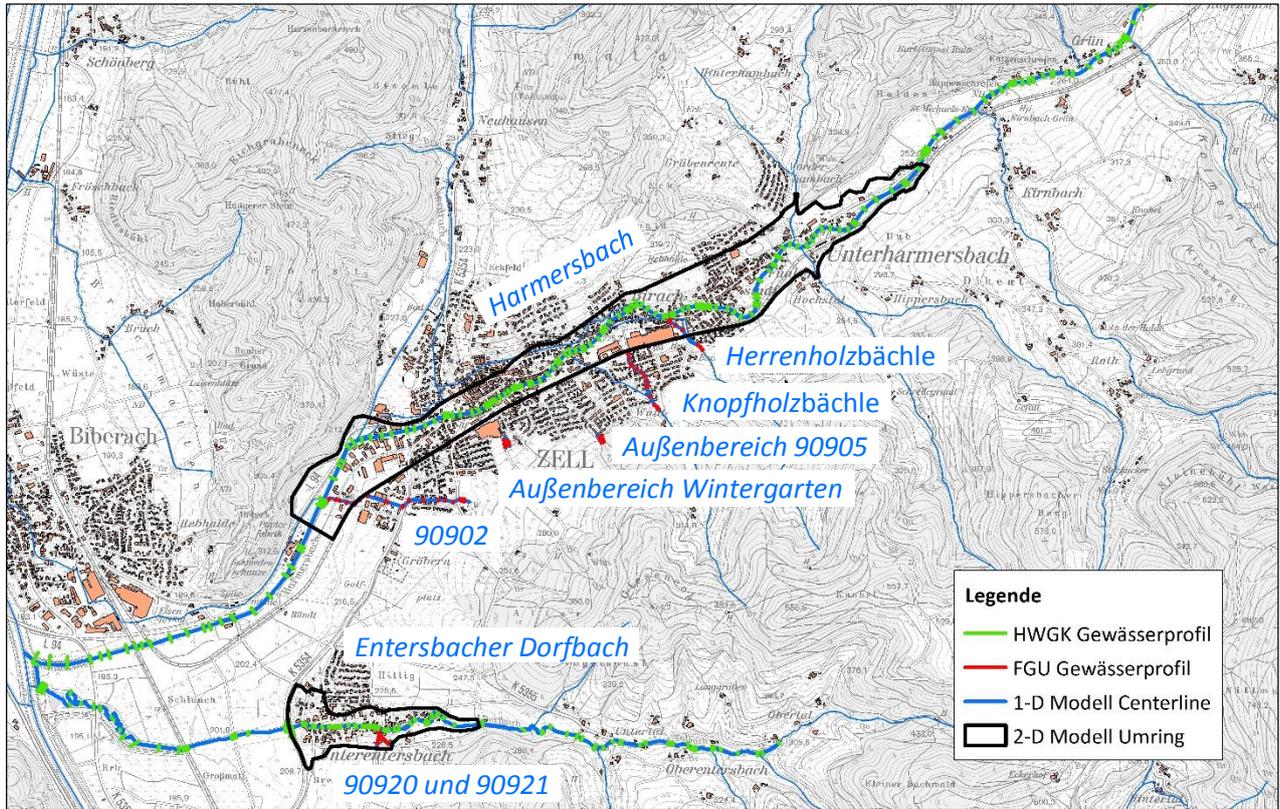
Abbildung 1.1 Gewässervermessung und hydraulisch untersuchte Gewässerabschnitte

Probleme bekannt sind (s. Abbildung 1.1). Viele der meist kleineren Seitengewässer sind zumindest abschnittsweise verdolt. Einige werden sogar ins Entwässerungsnetz der Ortslagen eingeleitet. Eine Verbesserung des HW-Schutzes würde hier oftmals aufwändige Maßnahmen (neuer Sammler) oder Eingriffe in Privatgelände erfordern. Im Gegensatz zu den Hauptgewässern Harmersbach und Entersbacher Dorfbach mit bereits aus den HWGK Untersuchungen des Landes vorliegenden Überflutungskarten wurde an den Nebengewässern i.d.R. auf die Erstellung von Überflutungskarten verzichtet.

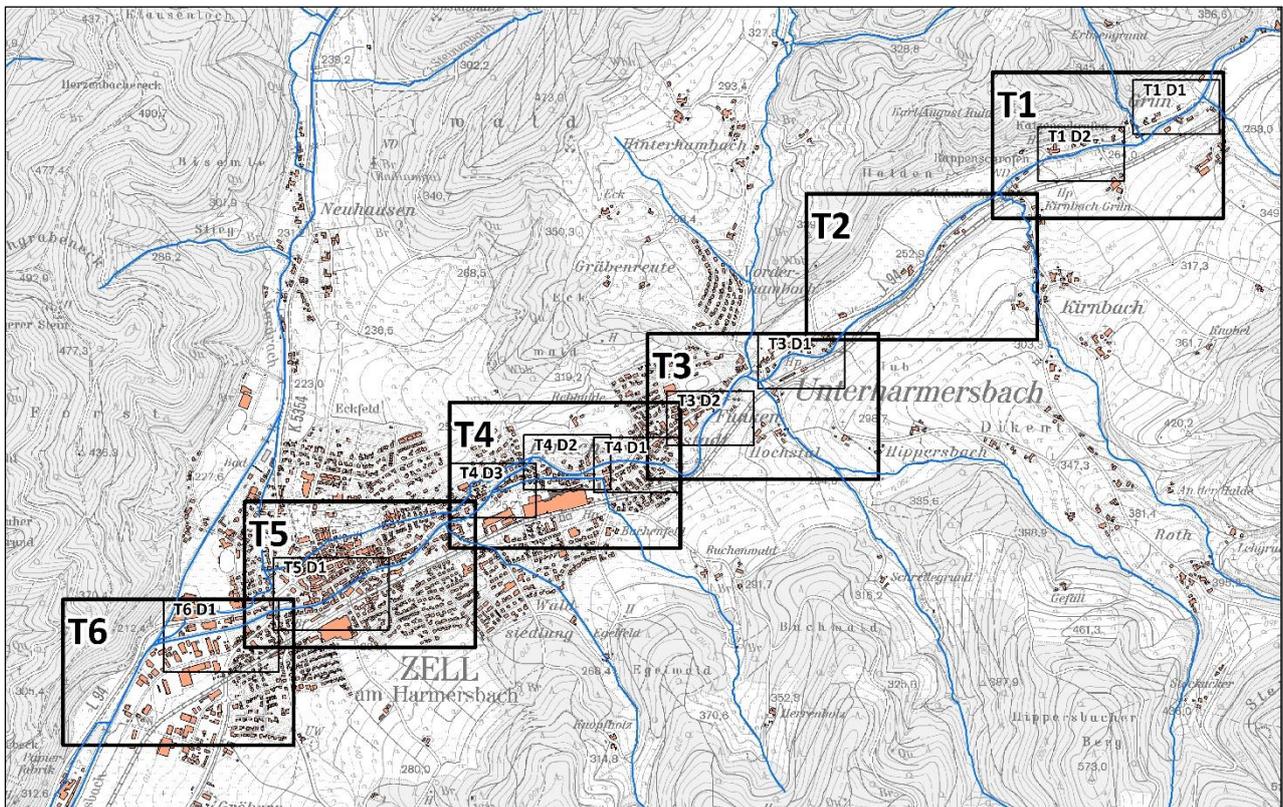
Abbildung 2.1: Übersichtskarte für den Harmersbach (Teilbereiche 1 bis 6 und Detailbereiche)

Einige dieser 6 Teilbereiche sind immer noch zu groß, um Details in den Übersichtskarten erkennen zu können. Falls notwendig fand daher eine weitere Feinunterteilung statt (T1, T3, T4) oder es wurden für wichtige Bereiche Detailkarten erstellt (T5, T6). In weiteren Abbildungen im Bericht wurden Ausschnitte aus den Teilbereichen weiter vergrößert. Die Feinunterteilungen bzw. Detailbereiche sind ebenfalls in der Abbildung 2.1 dargestellt.

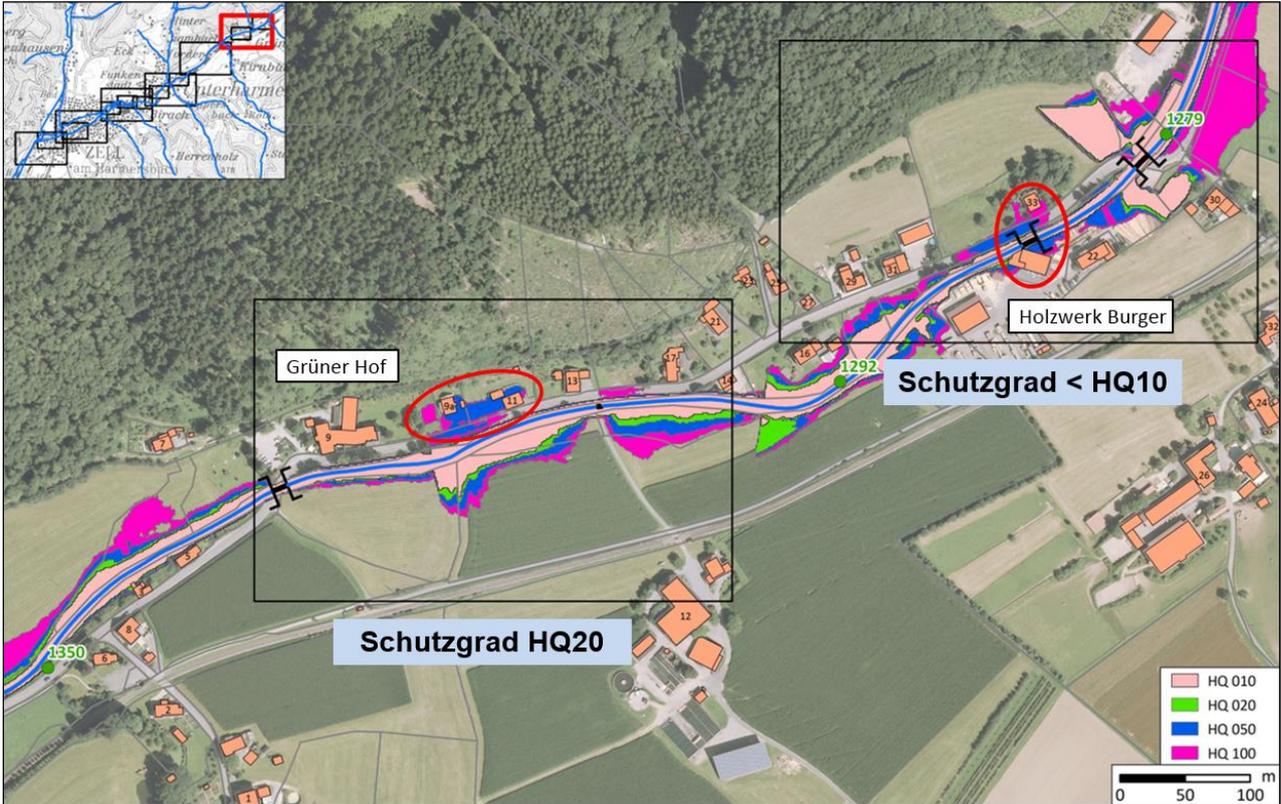
Abbildung 2.2: Überflutungsflächen und krit. Bereiche am Harmersbach, Ist-Zustand, Teilbereich 1

Wie die Ergebnisse der Bestandsanalyse zeigen treten im betrachteten Untersuchungsabschnitt (Teilbereich 1) Gefährdungen von Gebäuden bei 50-jährliche HW-Ereignissen auf. Durch die Ausbordungen sind bei einem 100-jährlichen HW-Ereignis die in Abbildung 2.3 und Abbildung 2.4 markierten Gebäude gefährdet. Mit einem 20-jährliche HW-Schutz wird der nach Landesempfehlung für Innerortsbereiche angestrebte 50- bis 100-jährliche HW-Schutz nicht erreicht, eine Verbesserung des HW-Schutzes ist anzustreben. Zu berücksichtigen ist bei einer Maßnahmenentwicklung, dass ein relativ guter Grundschutz vorliegt und relativ wenige Gebäude gefährdet sind (Wirtschaftlichkeit der Maßnahme: Nutzen-Kosten-Aspekt).

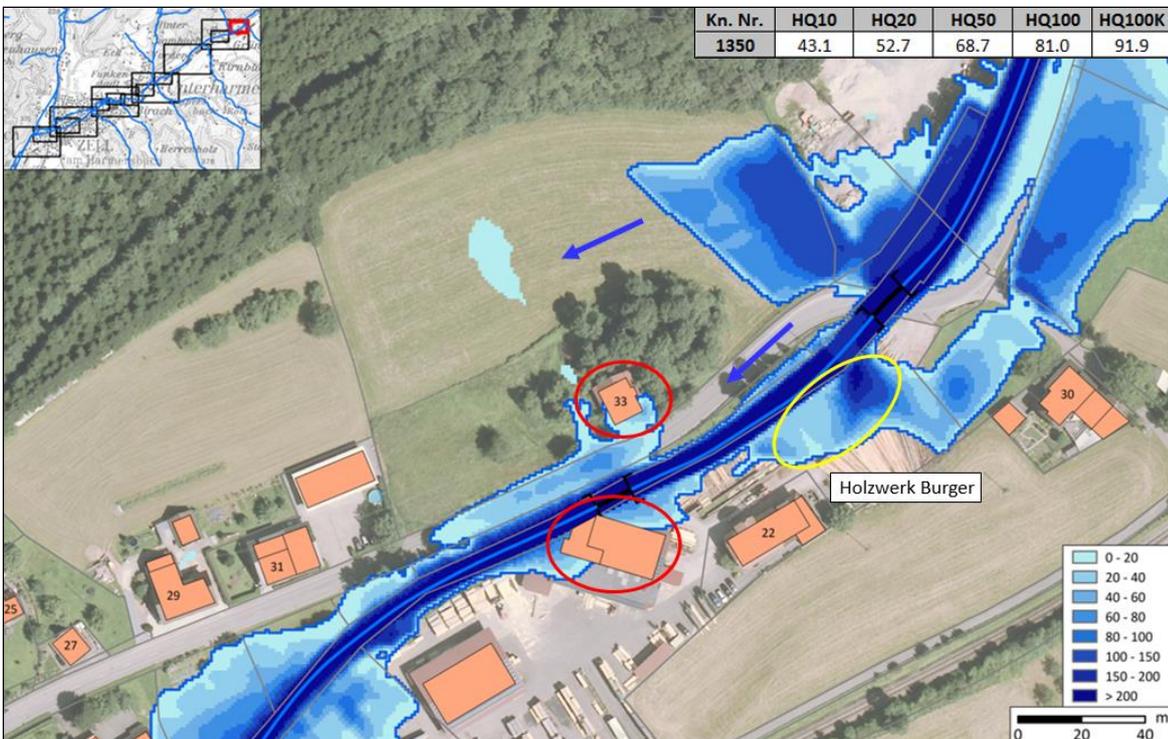
Abbildung 2.3: Überflutungstiefen HQ<sub>100</sub> im Ist-Zustand und gefährdete Gebäude am Harmersbach (Detailbereich T1D1 - Holzwerk Burger)

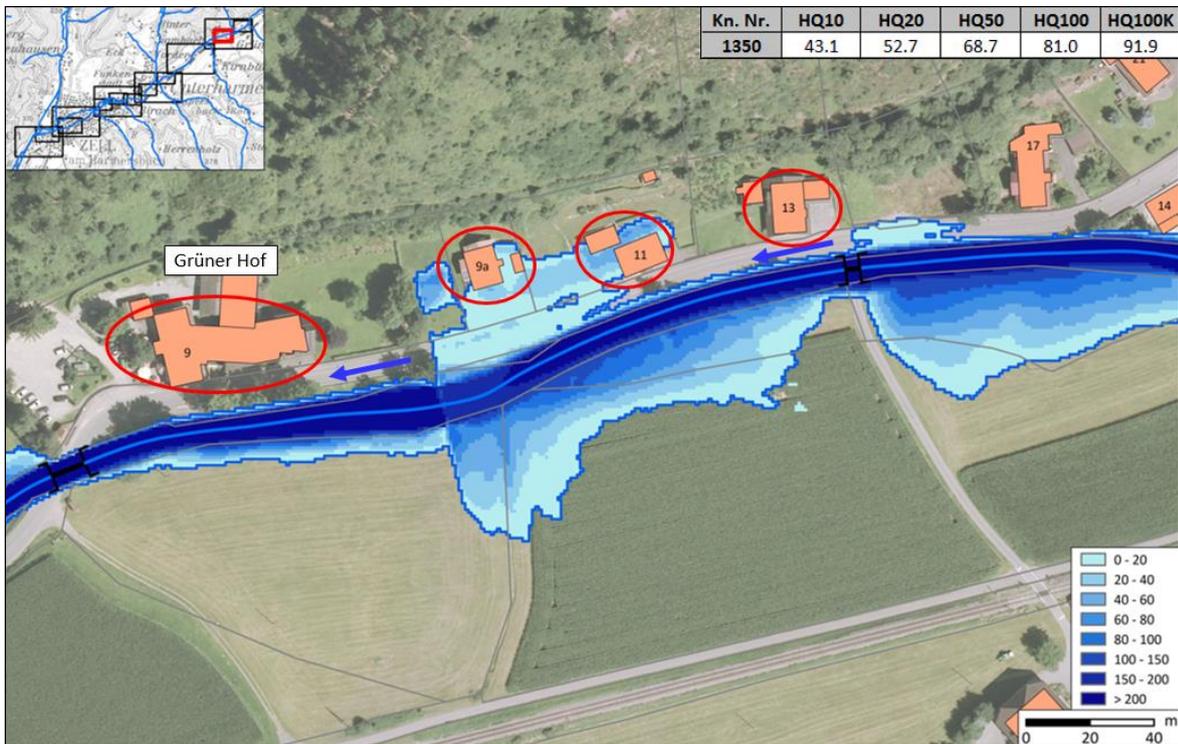
Abbildung 2.4: Überflutungstiefen  $HQ_{100}$  im Ist-Zustand und gefährdete Gebäude am Harmersbach (Detailbereich T1D2 - Grüner Hof)

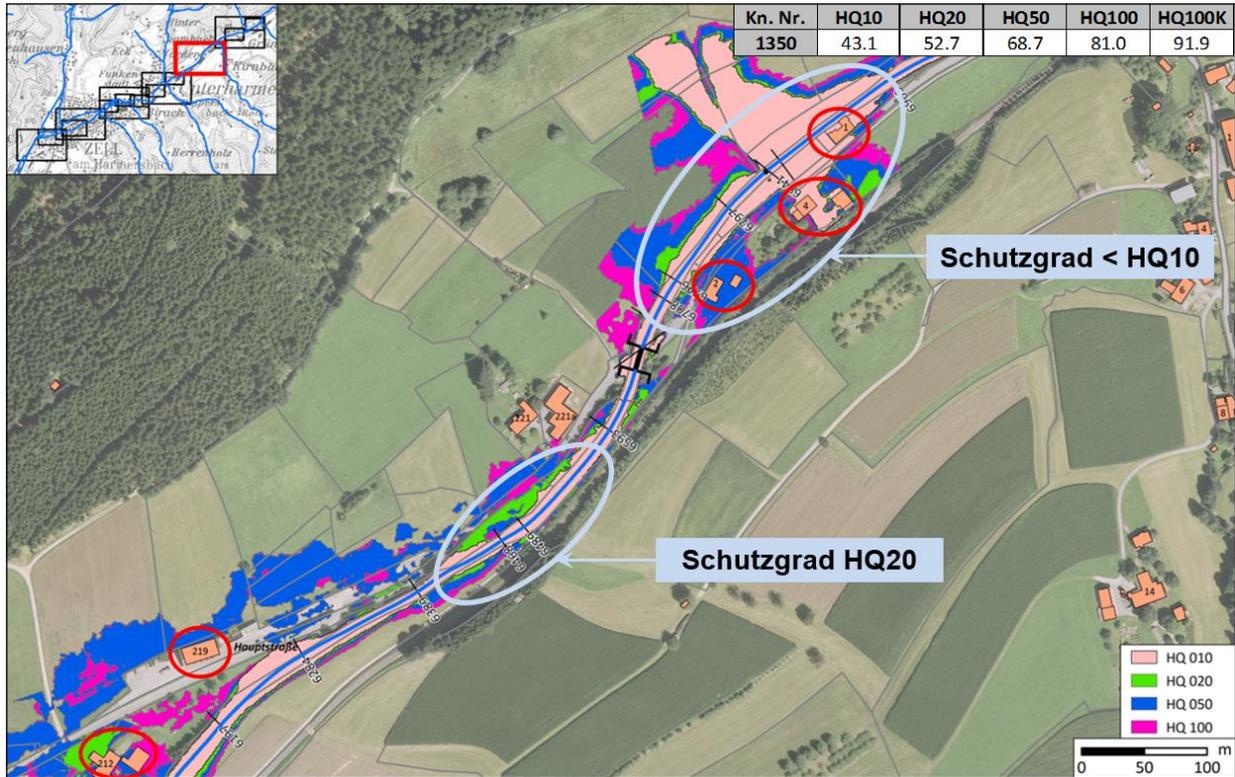
Abbildung 2.5: Überflutungsflächen und krit. Bereiche am Harmersbach im Ist-Zustand (Teilbereich 2)

Wie die Ergebnisse der Bestandsanalyse zeigen treten im betrachteten Untersuchungsabschnitt (Teilbereich 2) Gefährdungen von Gebäuden bereits bei 10-jährliche HW-Ereignissen auf. Durch die Ausbordungen sind bei einem 100-jährlichen HW-Ereignis die in Abbildung 2.5 und Abbildung 2.6 markierten Gebäude gefährdet. Mit einem unter 10-jährliche HW-Schutz wird der nach Landesempfehlung für Innerortsbereiche angestrebte 50- bis 100-jährliche HW-Schutz bei weitem nicht erreicht, eine Verbesserung des HW-Schutzes ist anzustreben. Zu berücksichtigen ist bei einer Maßnahmenentwicklung, dass relativ wenige Gebäude gefährdet sind (Wirtschaftlichkeit der Maßnahme: Nutzen-Kosten-Aspekt).

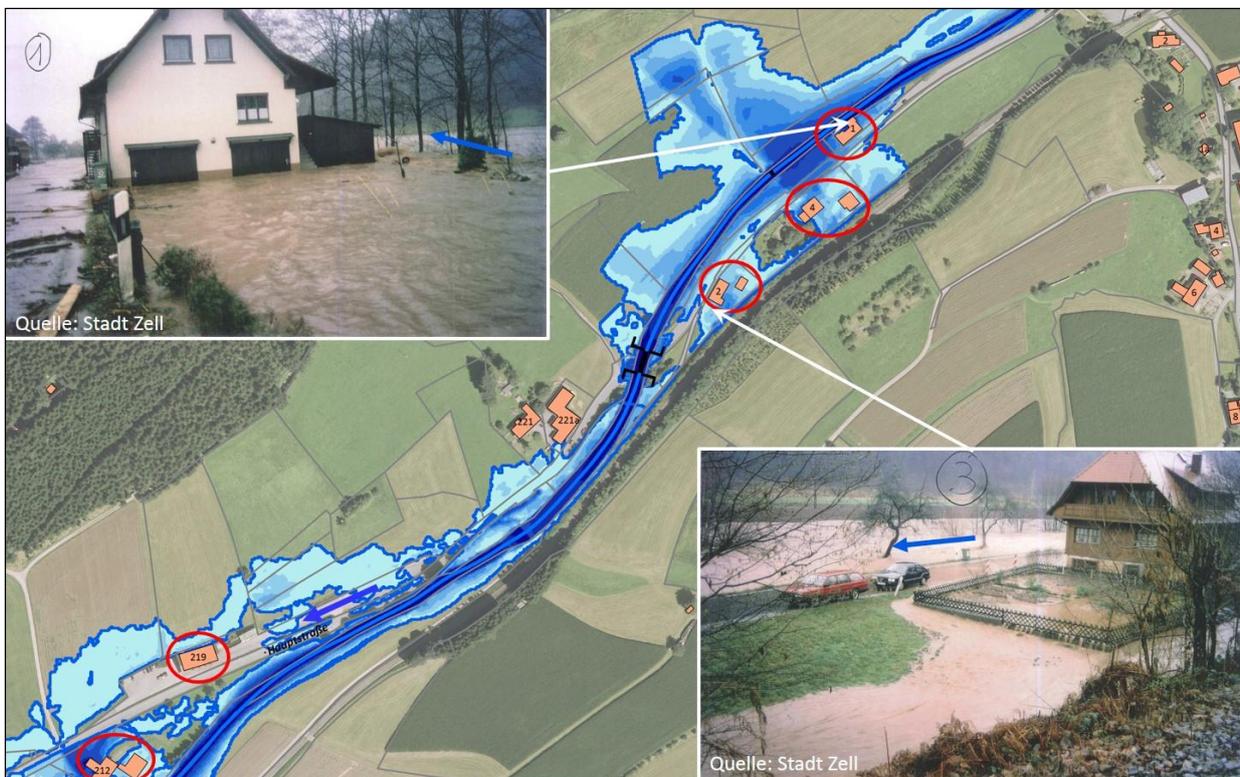
Abbildung 2.6: Überflutungstiefen HQ<sub>100</sub> im Ist-Zustand, gefährdete Gebäude und Vergleich mit der Situation beim HW 1991 am Harmersbach (Teilbereich 2)

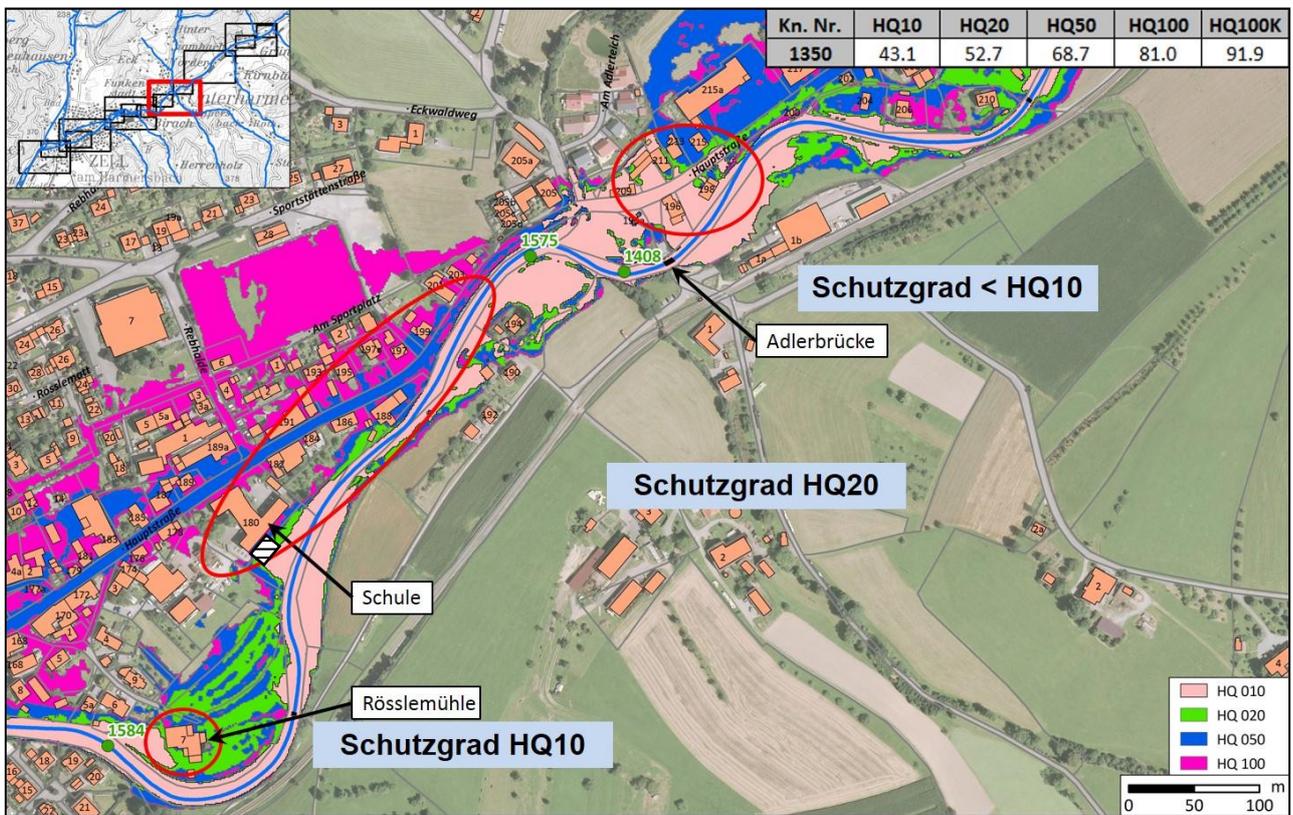
Abbildung 2.7: Überflutungsflächen am Harmersbach im Ist-Zustand (Teilbereich 3)

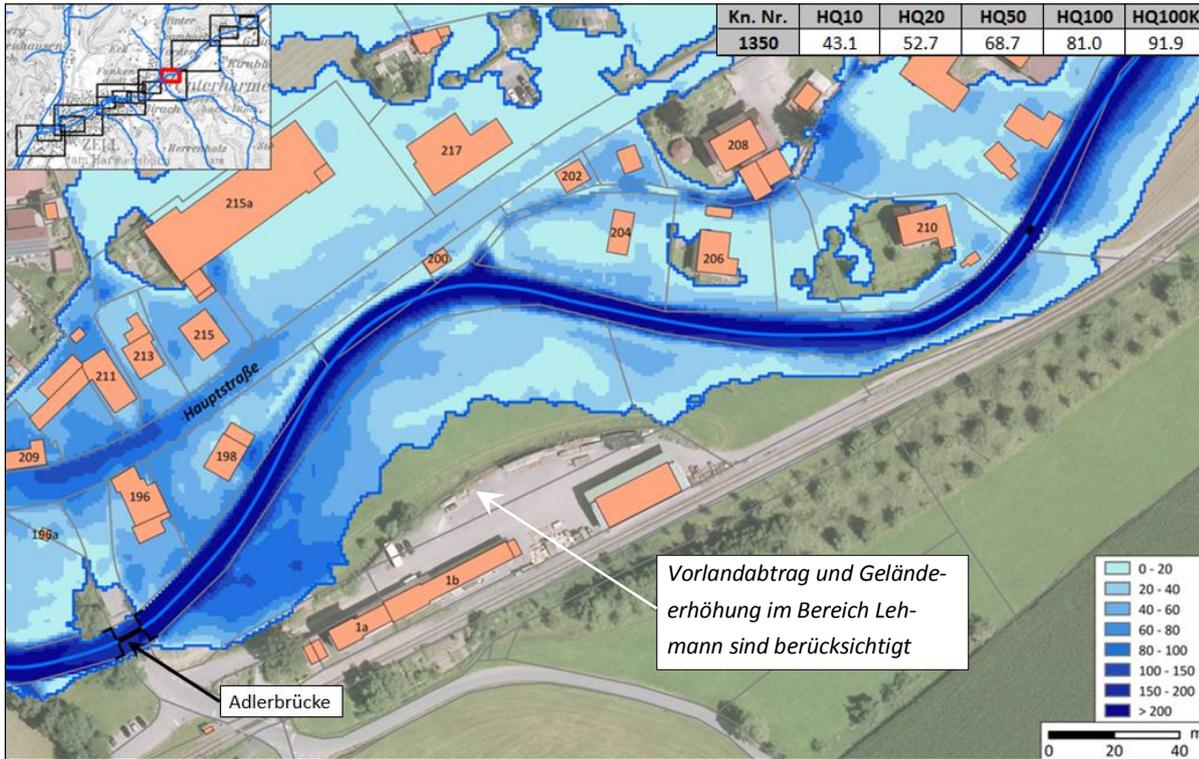
Abbildung 2.8: Überflutungstiefen HQ<sub>100</sub> im Ist-Zustand am Harmersbach (Detailbereich T3D1 - Adlerbrücke)

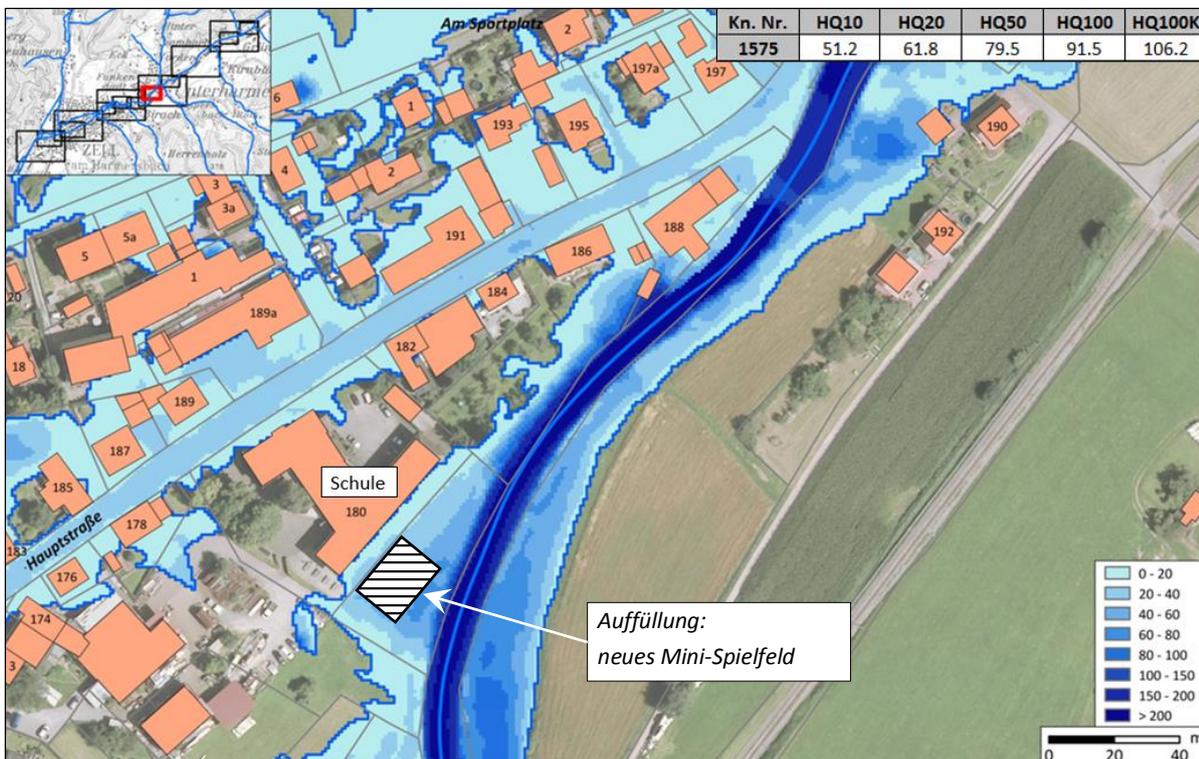
Abbildung 2.9: Überflutungstiefen HQ<sub>100</sub> im Ist-Zustand am Harmersbach (Detailbereich T3D2 - Schule)

Anmerkung: Im Bereich der Schule fanden nach der Laserscannerbefliegung Auffüllungen statt (Mini-Spielfeld: s. Abbildung 2.9). Die sind in im daraus abgeleiteten DGM noch nicht enthalten. Nach der vorliegenden Baugenehmigung handelt sich dabei um lokale Auffüllungen im Talbereich, so dass davon ausgegangen werden kann, dass diese keinen (gravierenden) Einfluss auf die Abflussverhältnisse und die grundsätzliche Auswirkungen auf die Betroffenheit am Schulgebäude haben. Zu berücksichtigen ist bei einer Verwendung der Karten allerdings, dass die Wassertiefen und Überflutungsflächen im Auffüllungsbereich nicht korrekt sind.

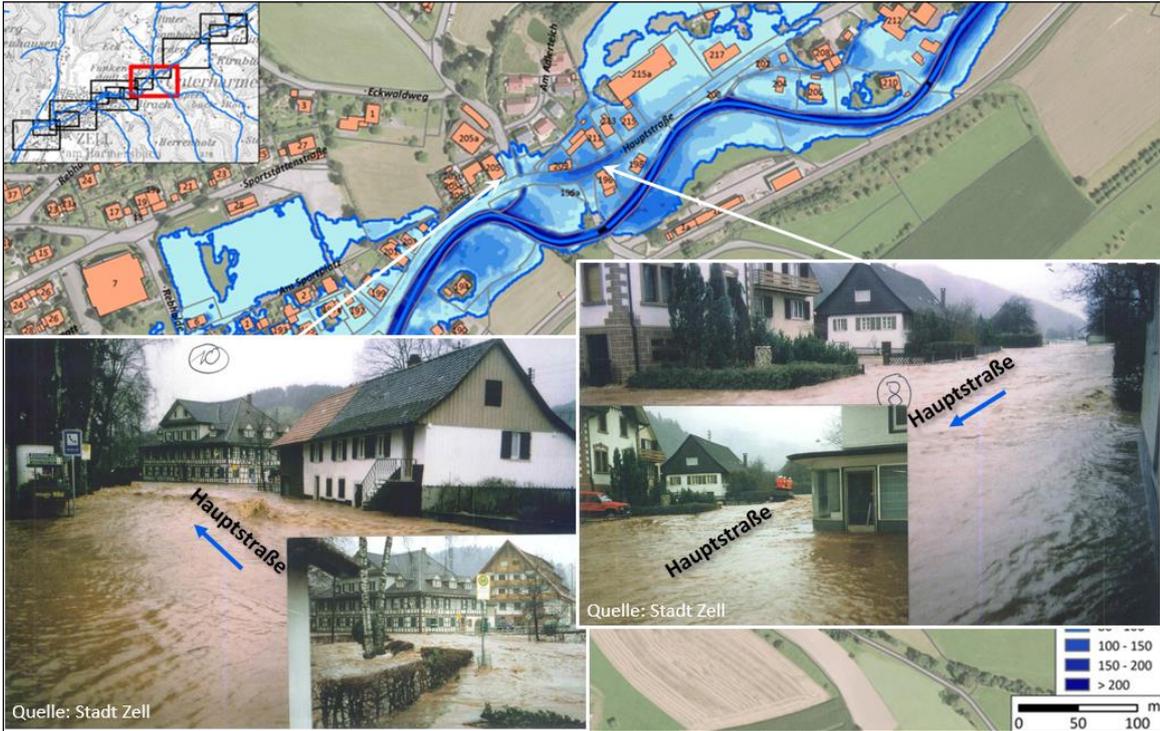
Abbildung 2.10: Überflutungstiefen  $HQ_{100}$  im Ist-Zustand und Vergleich mit der Situation beim HW 1991 am Harmersbach (Teilbereich 3)

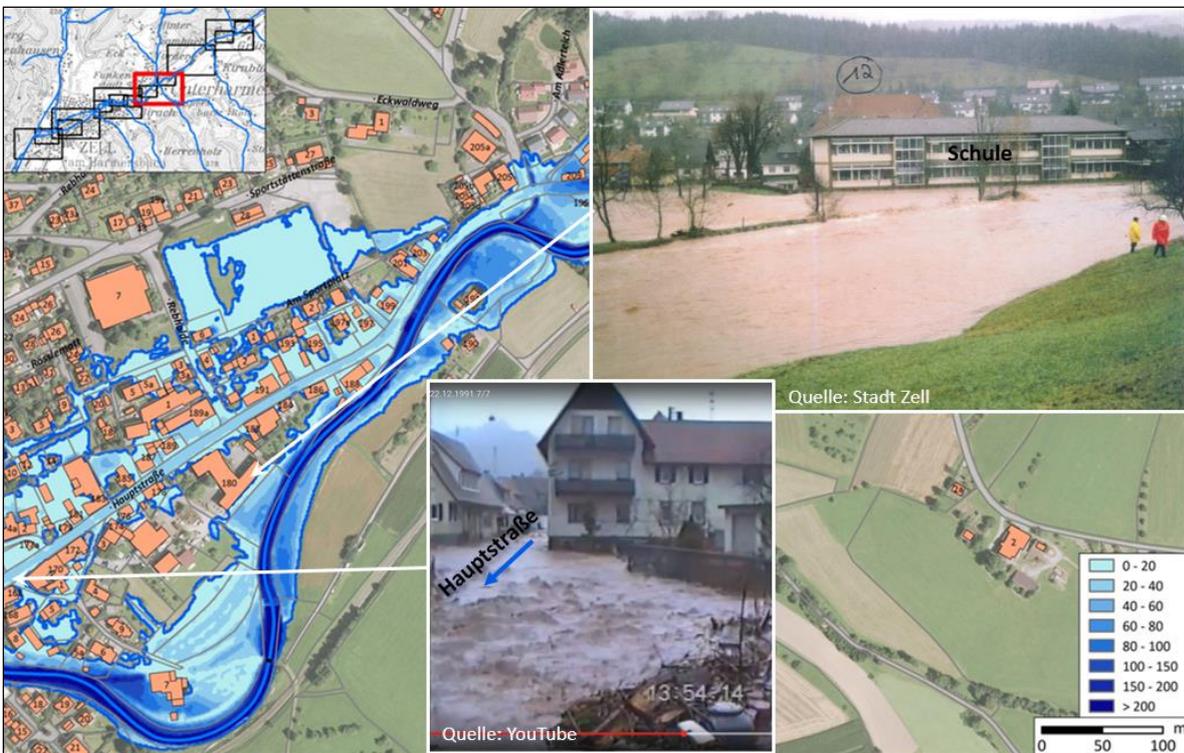
Abbildung 2.11: Überflutungstiefen  $HQ_{100}$  im Ist-Zustand und Vergleich mit der Situation beim HW 1991 am Harmersbach (Teilbereich 3)

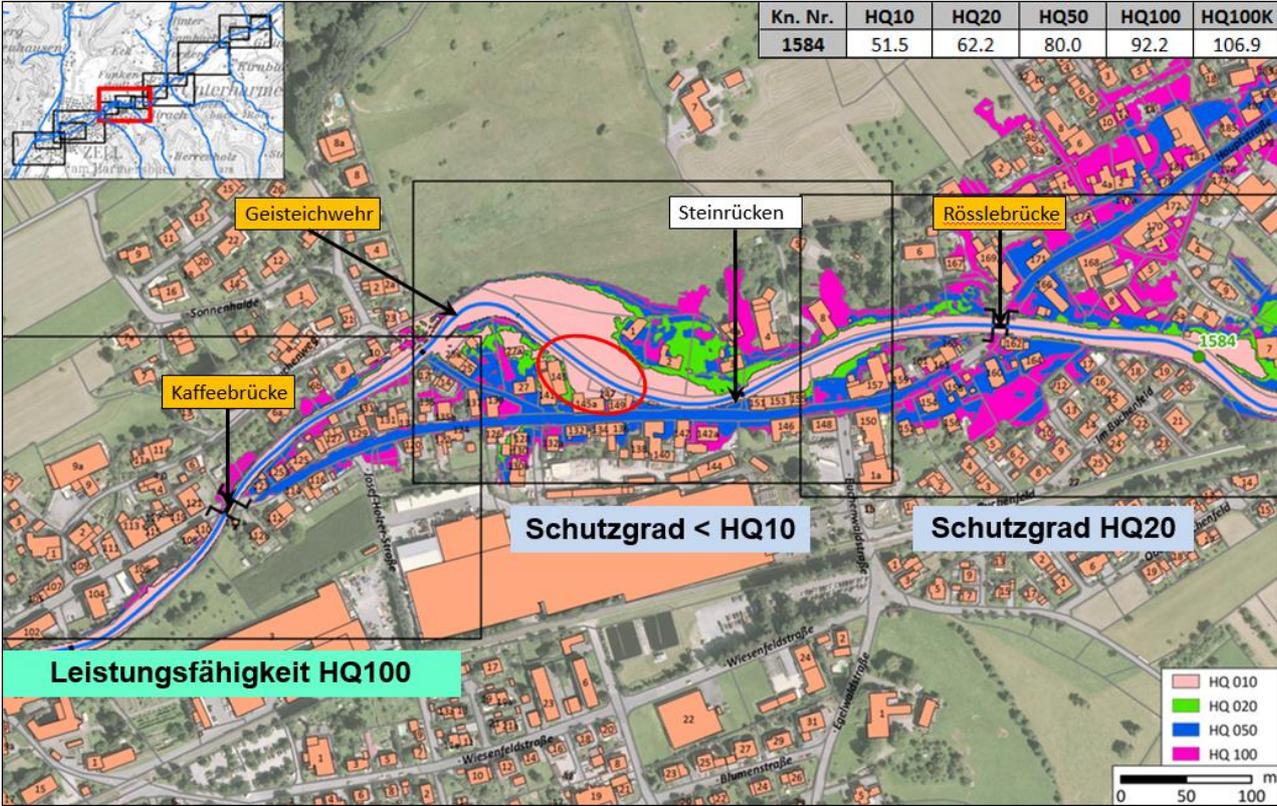
Abbildung 2.12: Überflutungsflächen am Harmersbach im Ist-Zustand (Teilbereich 4)

sind bei einem 100-jährlichen HW-Ereignis große Innenstadtbereiche überflutet und eine Vielzahl an Gebäuden betroffen. Es kommt zu massiven Abflüssen über die Hauptstraße mit großen Wassertiefen und Fließgeschwindigkeiten (s. HW 1991). Mit einem unter 10-jährliche HW-Schutz wird der nach Landesempfehlung für Innerortsbereiche angestrebte 50- bis 100-jährliche HW-Schutz bei weitem nicht erreicht, eine Verbesserung des HW-Schutzes ist anzustreben. Zu berücksichtigen ist bei einer Maßnahmenentwicklung, dass ein geringer Schutzgrad vorliegt und eine Vielzahl an Gebäuden gefährdet sind (Wirtschaftlichkeit der Maßnahme: Nutzen-Kosten-Aspekt).

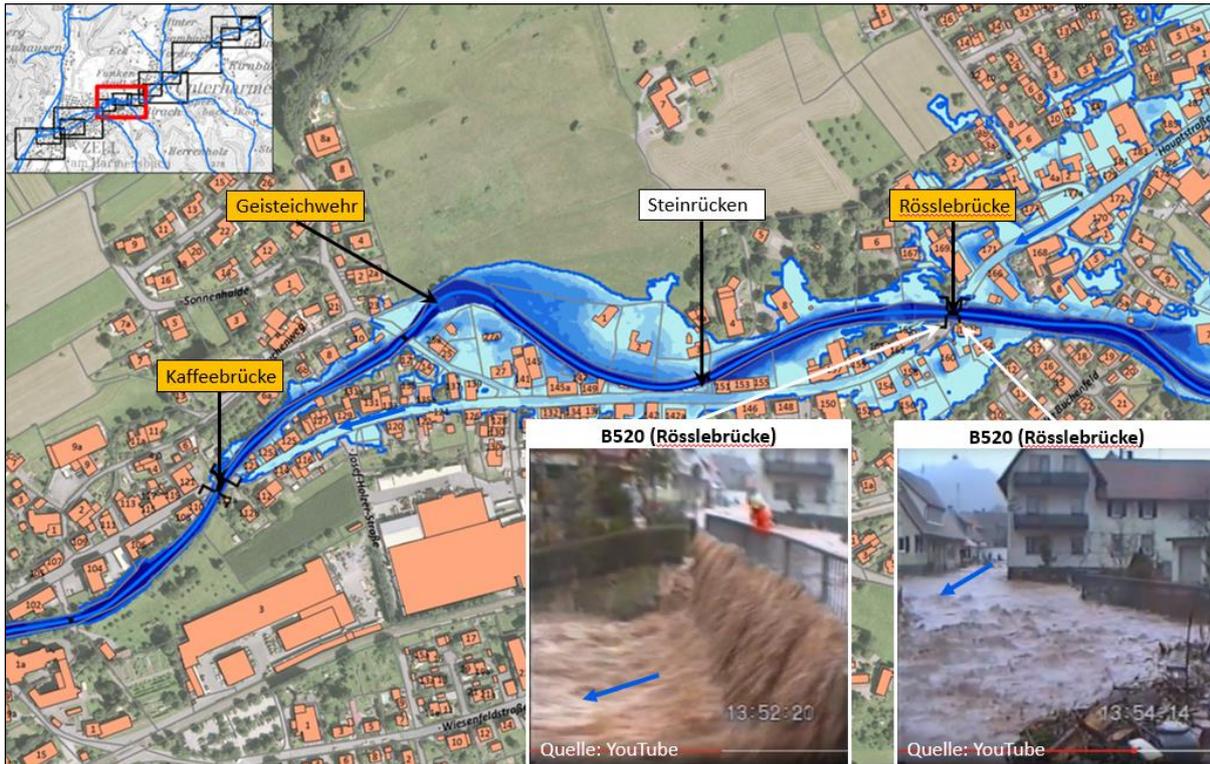
Abbildung 2.13: Überflutungstiefen  $HQ_{100}$  im Ist-Zustand und Vergleich mit der Situation beim HW 1991 am Harmersbach (Teilbereich 4)

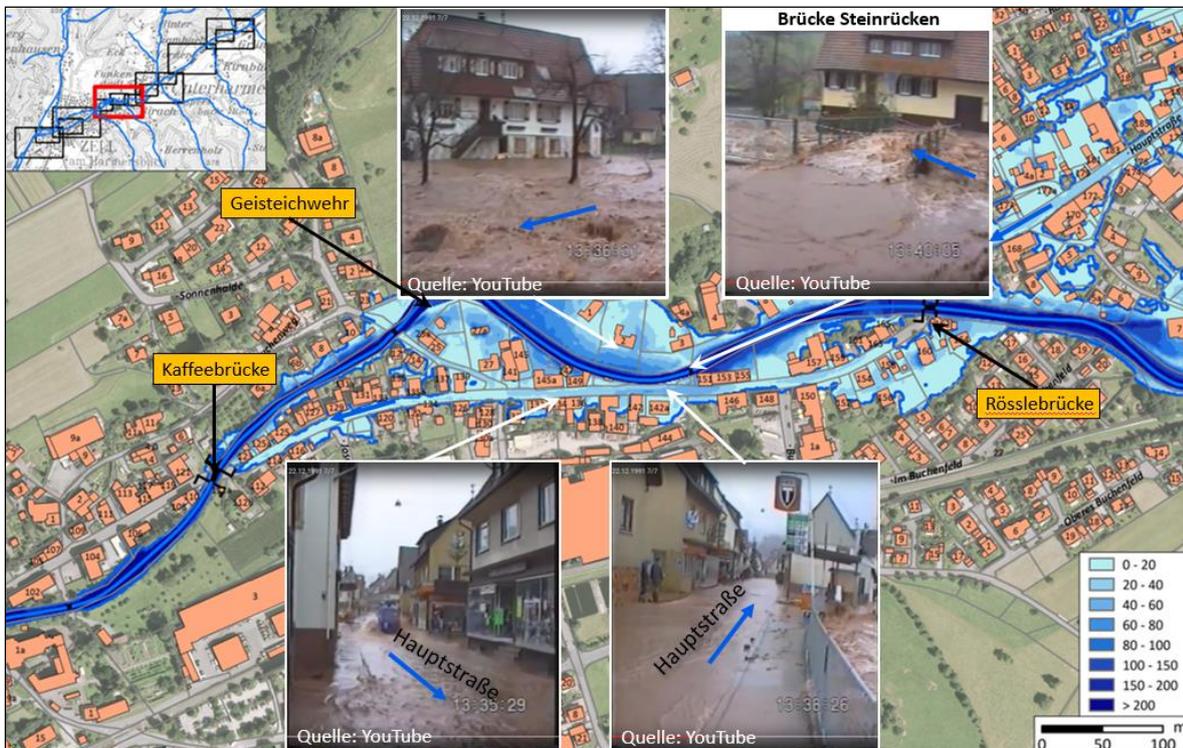
Abbildung 2.14: Überflutungstiefen  $HQ_{100}$  im Ist-Zustand und Vergleich mit der Situation beim HW 1991 am Harmersbach (Teilbereich 4)

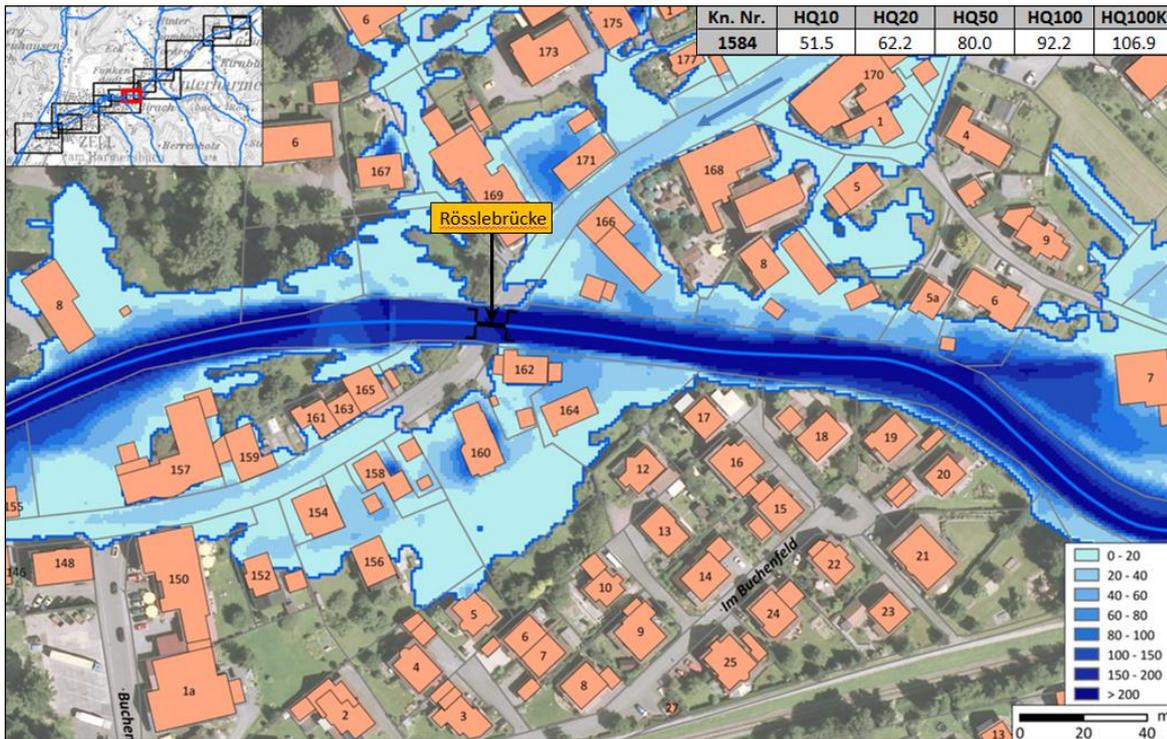
Abbildung 2.15: Überflutungstiefen HQ<sub>100</sub> im Ist-Zustand am Harmersbach (Detailbereich T4D1 - Rösslebrücke)

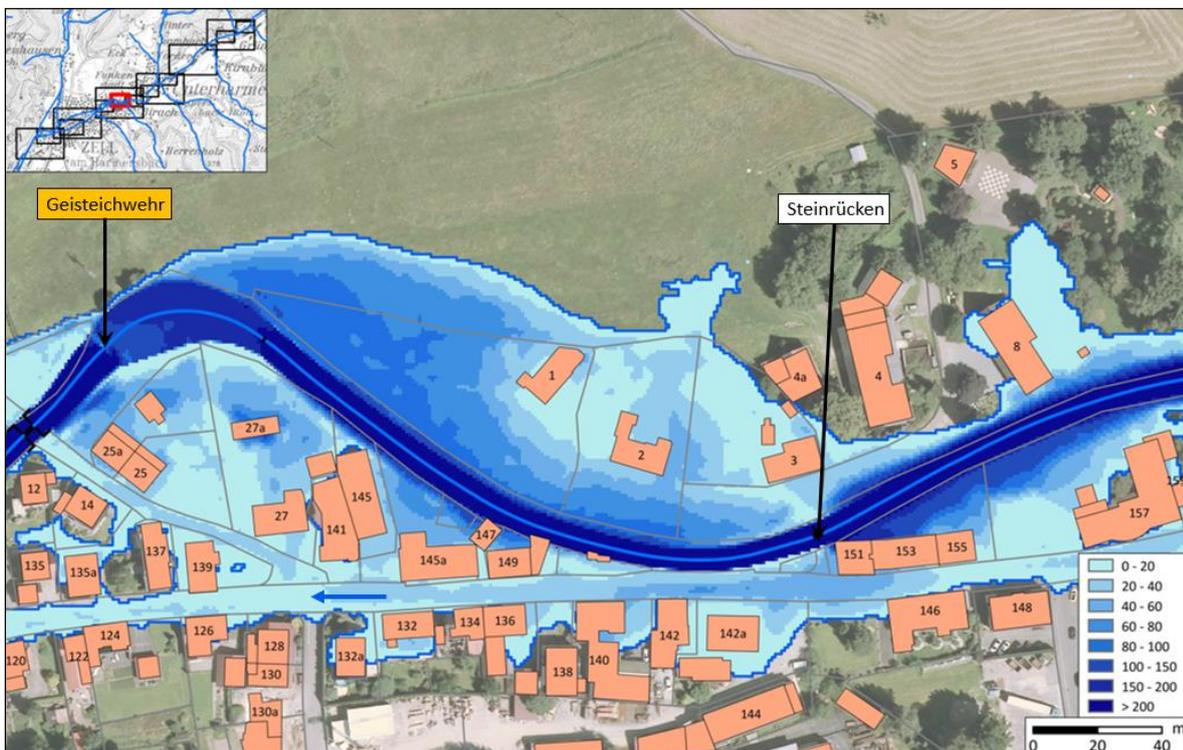
Abbildung 2.16: Überflutungstiefen HQ<sub>100</sub> im Ist-Zustand am Harmersbach (Detailbereich T4D2 - Geisteichwehr)

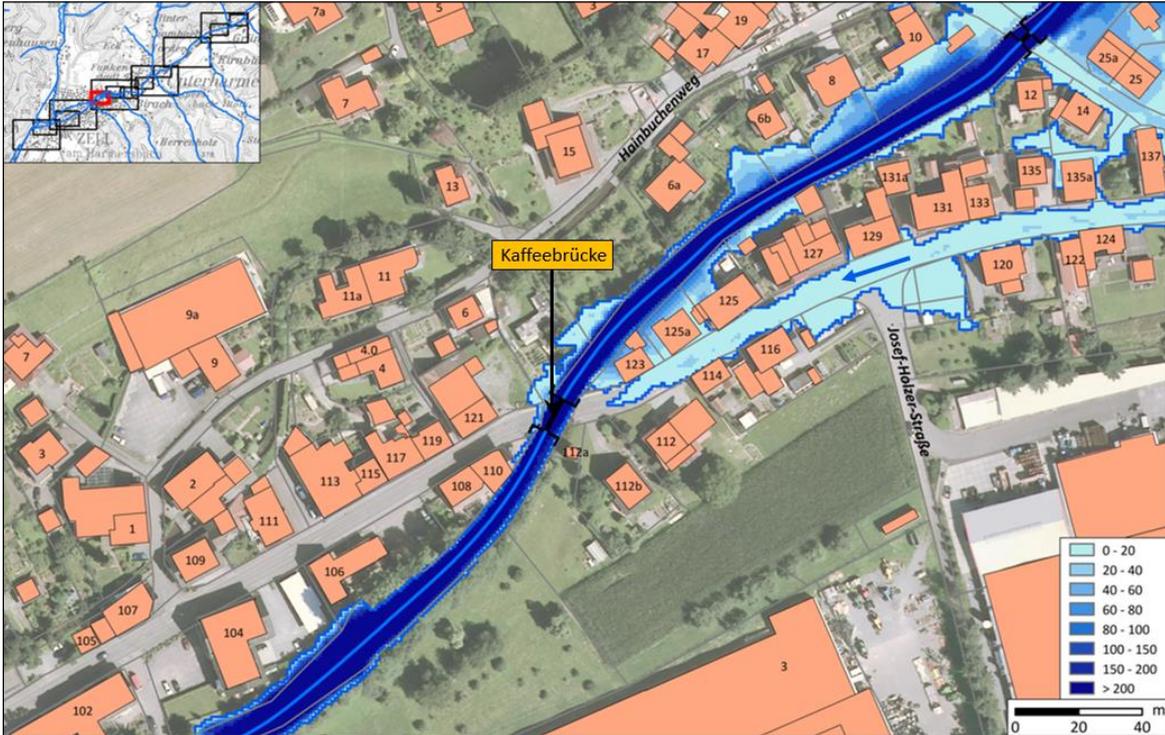
Abbildung 2.17: Überflutungstiefen HQ<sub>100</sub> im Ist-Zustand am Harmersbach (Detailbereich T4D3 - B519 - Kaffeebrücke)

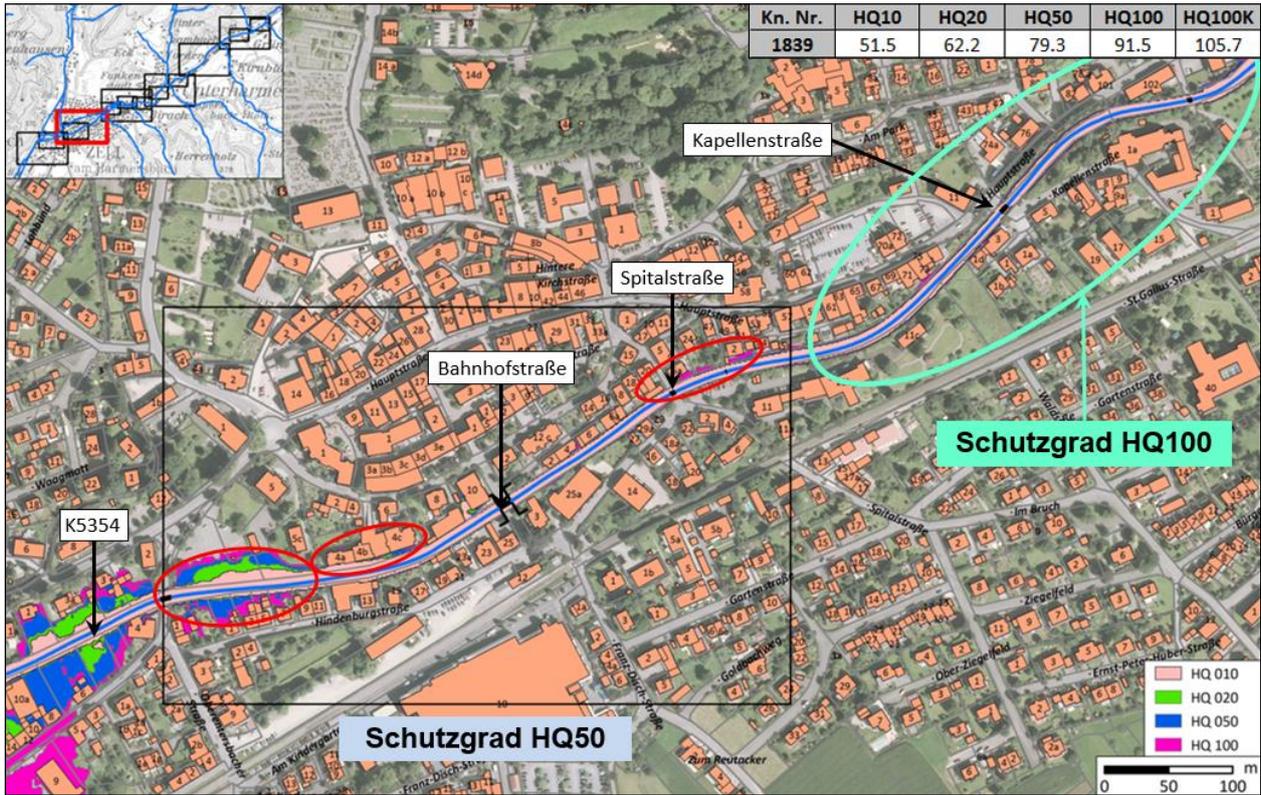
Abbildung 2.18: Überflutungsflächen am Harmersbach im Ist-Zustand (Teilbereich 5)

Wie die Ergebnisse der Bestandsanalyse zeigen, können im betrachteten Untersuchungsbereich (Teilbereich 5) in den meisten Gewässerabschnitten auch größere HW ( $T=100a$ ) schadlos abgeleitet werden. Mit Überlastungen ist bei großen HW im unteren Abschnitt des Untersuchungsbereichs zu rechnen. Aber auch hier können 50-jährliche HW noch weitgehend schadlos abgeführt werden und erst im Falle 100-jährlicher Ereignisse kommt es zur Gefährdung einzelner Gebäude. Mit einem 50-jährliche HW-Schutz wird der nach Landesempfehlung für Innerortsbereiche angestrebte 50- bis 100-jährliche HW-Schutz (gerade) erreicht. Im Hinblick auf die Folgen der Klimaänderung, das Ziel der Herstellung eines einheitlichen Schutzgrads im Stadtbereich und evtl. Abflussverschärfungen durch Maßnahmen im Oberwasser ist dennoch eine Verbesserung des HW-Schutzes ist anzustreben. Zu berücksichtigen ist bei einer Maßnahmenentwicklung, dass ein guter Grundschutz vorliegt und nur relativ wenige Gebäude gefährdet sind (Wirtschaftlichkeit der Maßnahme: Nutzen-Kosten-Aspekt).

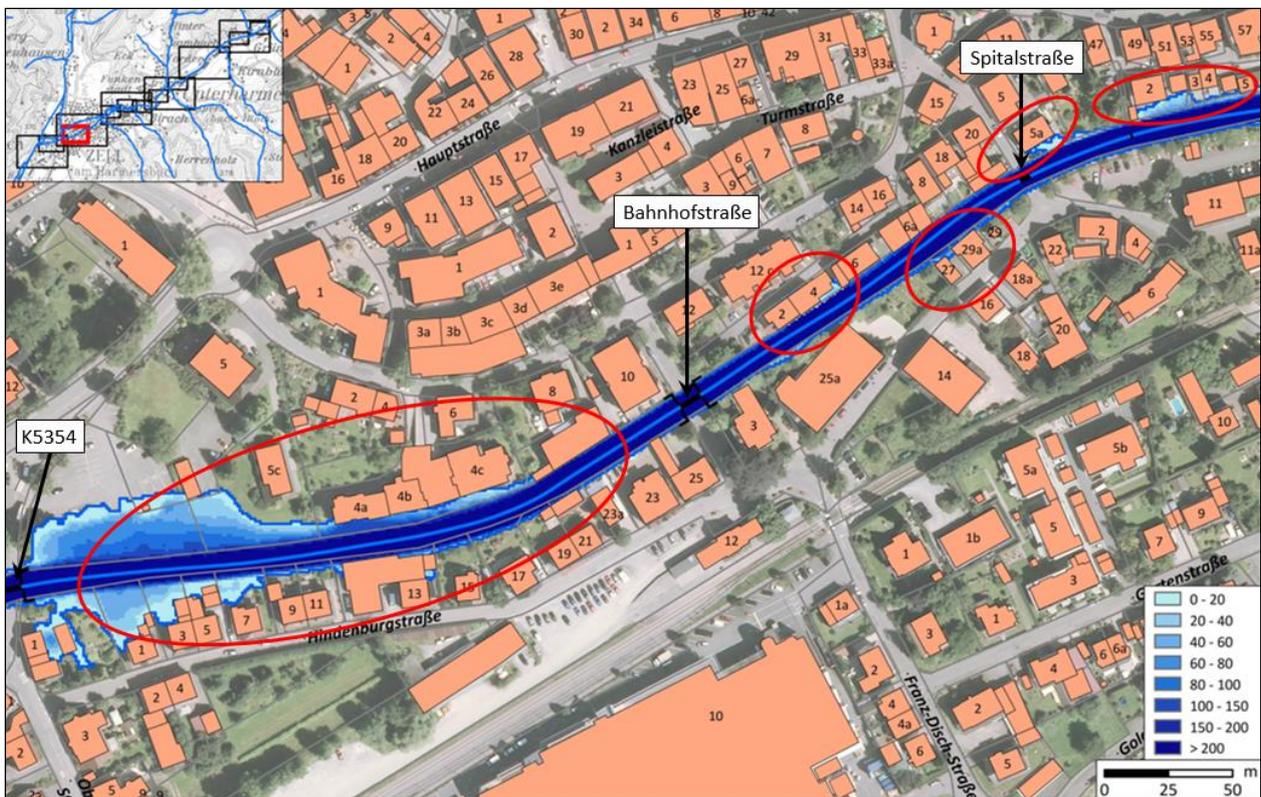
Abbildung 2.19: Überflutungstiefen HQ<sub>100</sub> im Ist-Zustand am Harmersbach (Detailbereich T5D1)

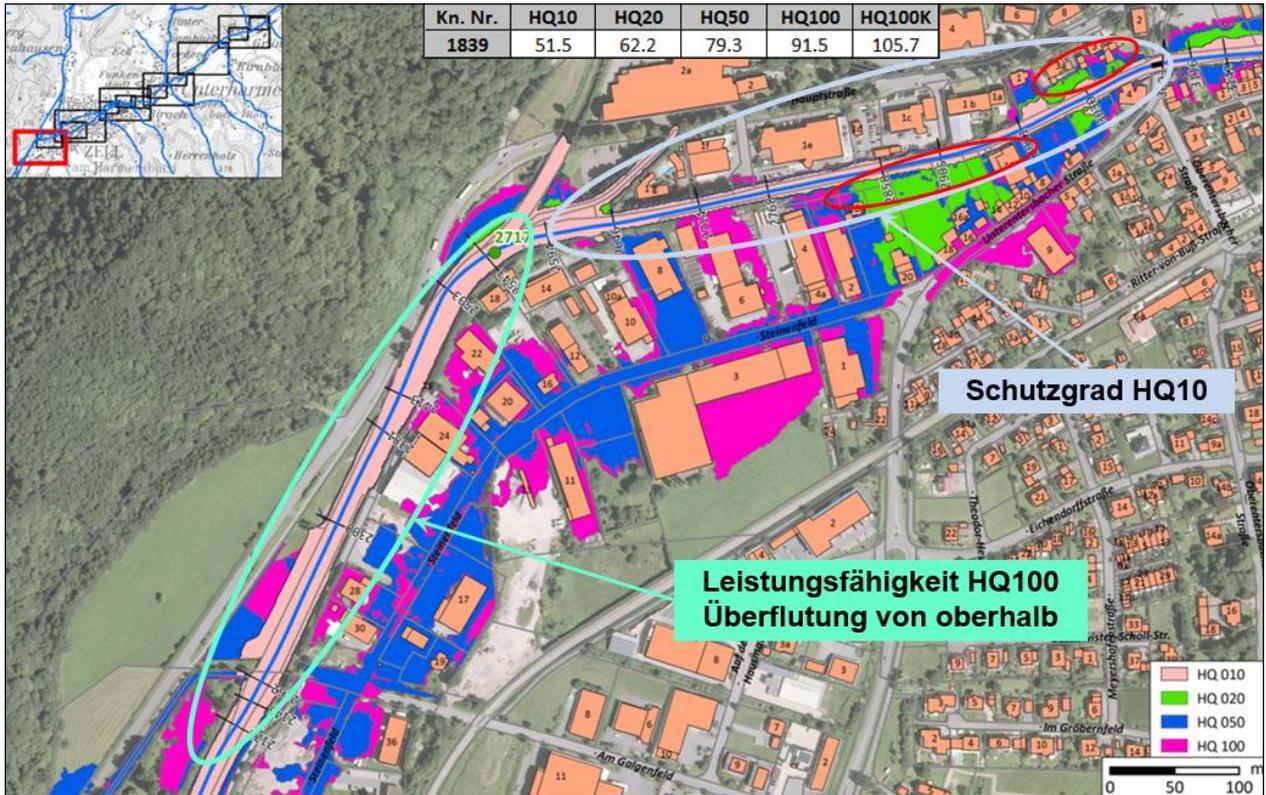
Abbildung 2.20: Überflutungsflächen am Harmersbach im Ist-Zustand (Teilbereich 6)

Wie die Ergebnisse der Bestandsanalyse zeigen, können im betrachteten Untersuchungsbereich (Teilbereich 6) in den meisten Gewässerabschnitten auch größere HW ( $T=100a$ ) schadlos abgeleitet werden. Mit Überlastungen ist bereits bei 20-jährlichen HW-Ereignissen lediglich im Unterwasser der Brücke K5354 zu rechnen. Dadurch sind insbesondere linksseitig große Innerortsbereiche gefährdet (Gewerbegebiet). Mit einem 10-jährlichen HW-Schutz wird der nach Landesempfehlung für Innerortsbereiche angestrebte 50- bis 100-jährliche HW-Schutz bei weitem nicht erreicht, eine Verbesserung des HW-Schutzes ist anzustreben. Zu berücksichtigen ist bei einer Maßnahmenentwicklung, dass ein geringer Schutzgrad vorliegt und eine Vielzahl an Gebäuden gefährdet sind (Wirtschaftlichkeit der Maßnahme: Nutzen-Kosten-Aspekt).

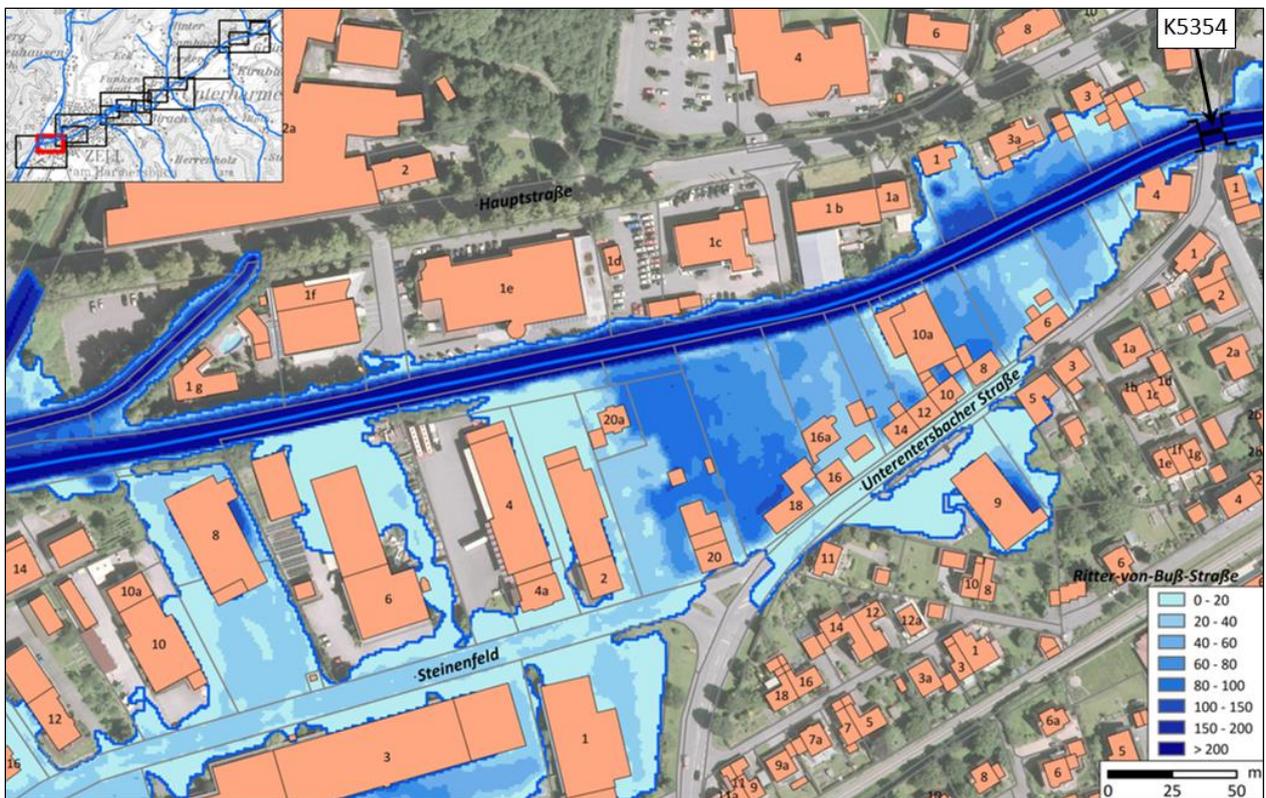
Abbildung 2.21: Überflutungstiefen HQ<sub>100</sub> im Ist-Zustand am Harmersbach (Detailbereich T6D1)
