Stadt Zell a.H.

# Flussgebietsuntersuchung Harmersbach

## Ortslagenheft Zell a.H.

Juli 2018

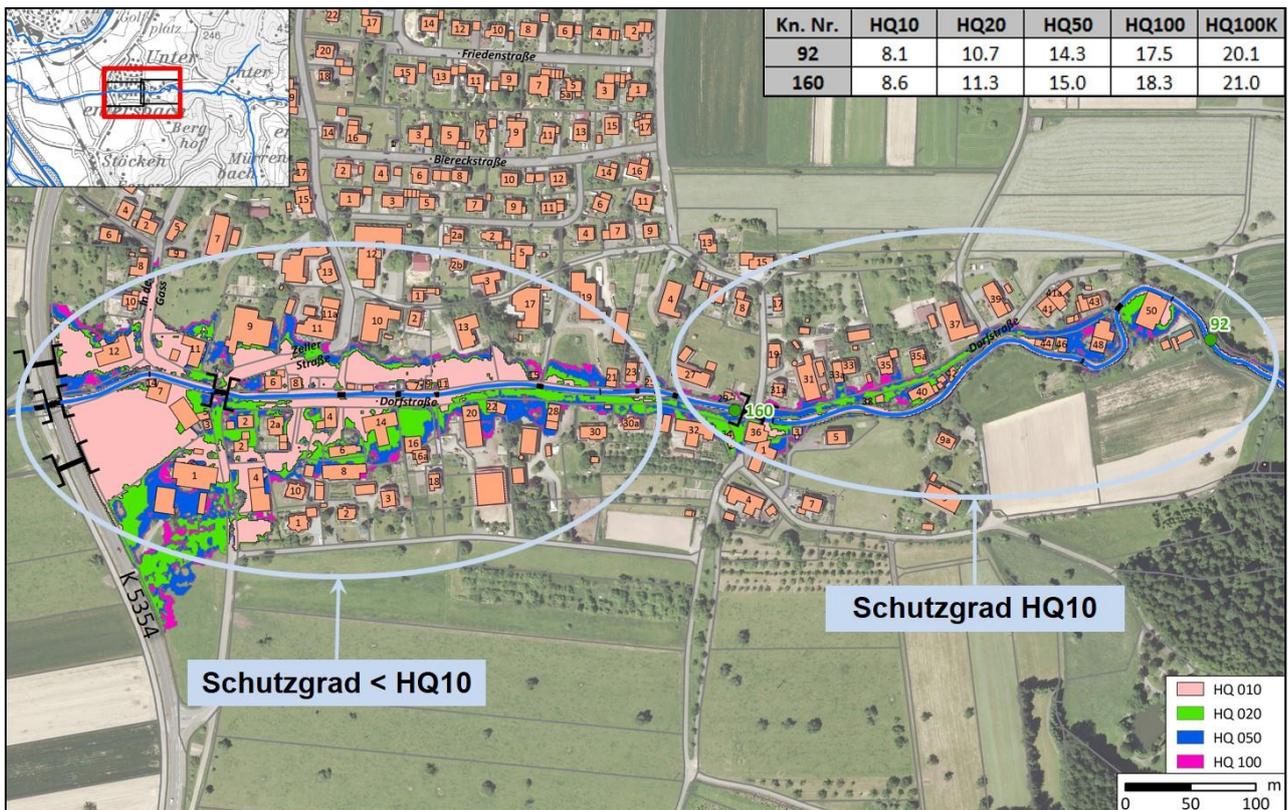
Abbildung 2.22: Überflutungsflächen am Entersbacher Dorfbach im Ist-Zustand

chen HW-Schutz auf. Durch die Ausbordungen sind bei einem 100-jährlichen HW-Ereignis größere Innerortsbereiche gefährdet. Mit einem unter 10-jährliche HW-Schutz wird der nach Landesempfehlung für Innerortsbereiche angestrebte 50- bis 100-jährliche HW-Schutz bei weitem nicht erreicht, eine Verbesserung des HW-Schutzes ist anzustreben. Zu berücksichtigen ist bei einer Maßnahmenentwicklung (Priorisierung), dass zwar ein geringer Schutzgrad vorliegt, gegenüber Überlastungen z.B. am Harmersbach jedoch deutlich geringere Betroffenheiten auftreten (Wirtschaftlichkeit der Maßnahme: Nutzen-Kosten-Aspekt).

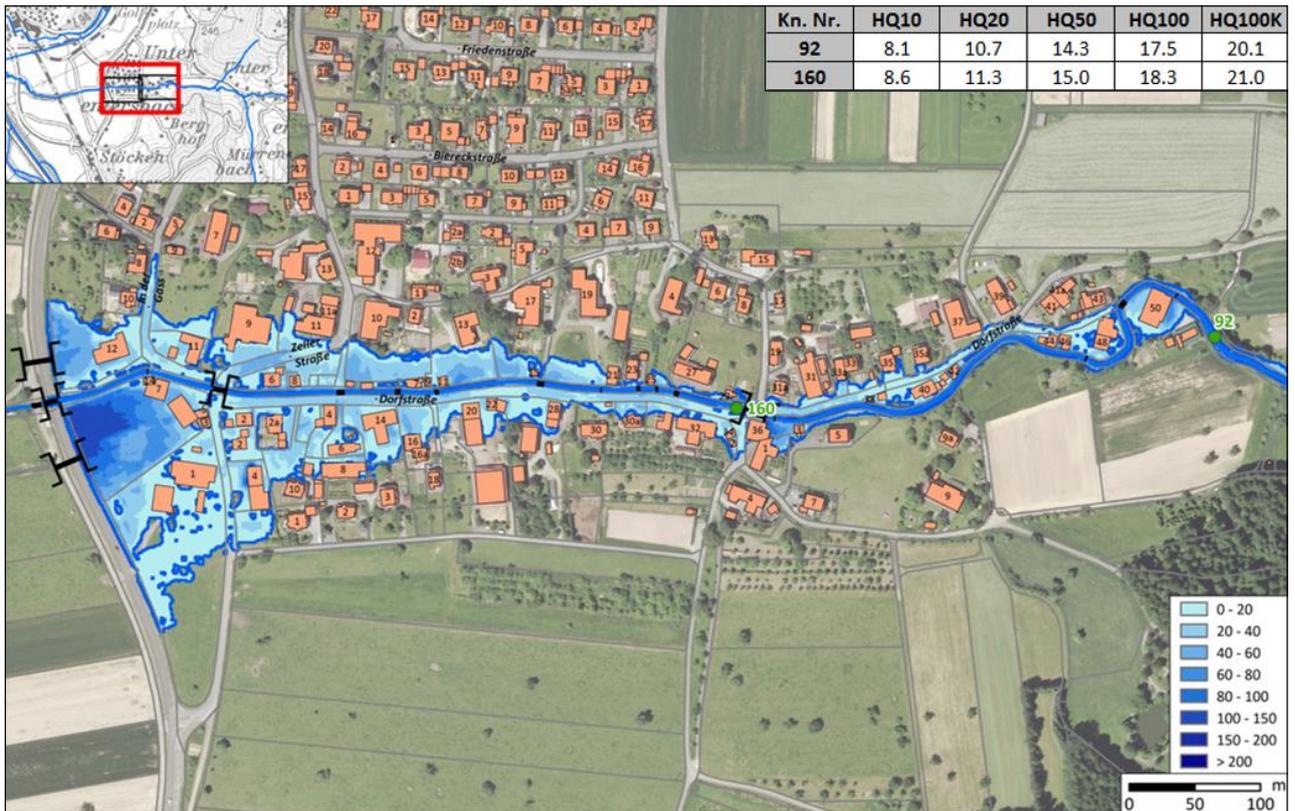
Abbildung 2.23: Überflutungstiefen HQ<sub>100</sub> im Ist-Zustand am Entersbacher Dorfbach

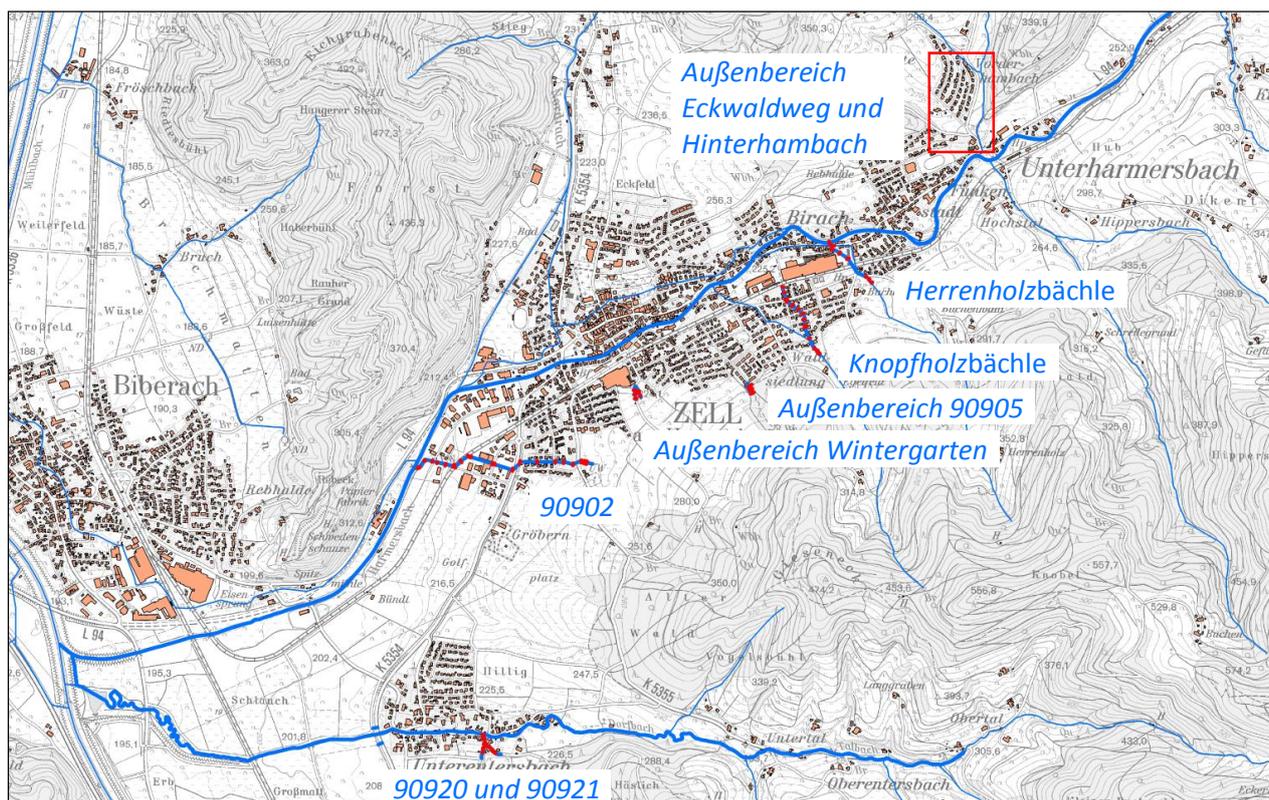
Abbildung 2.24: Übersichtskarte der untersuchten Seitengewässer und der Außenbereiche

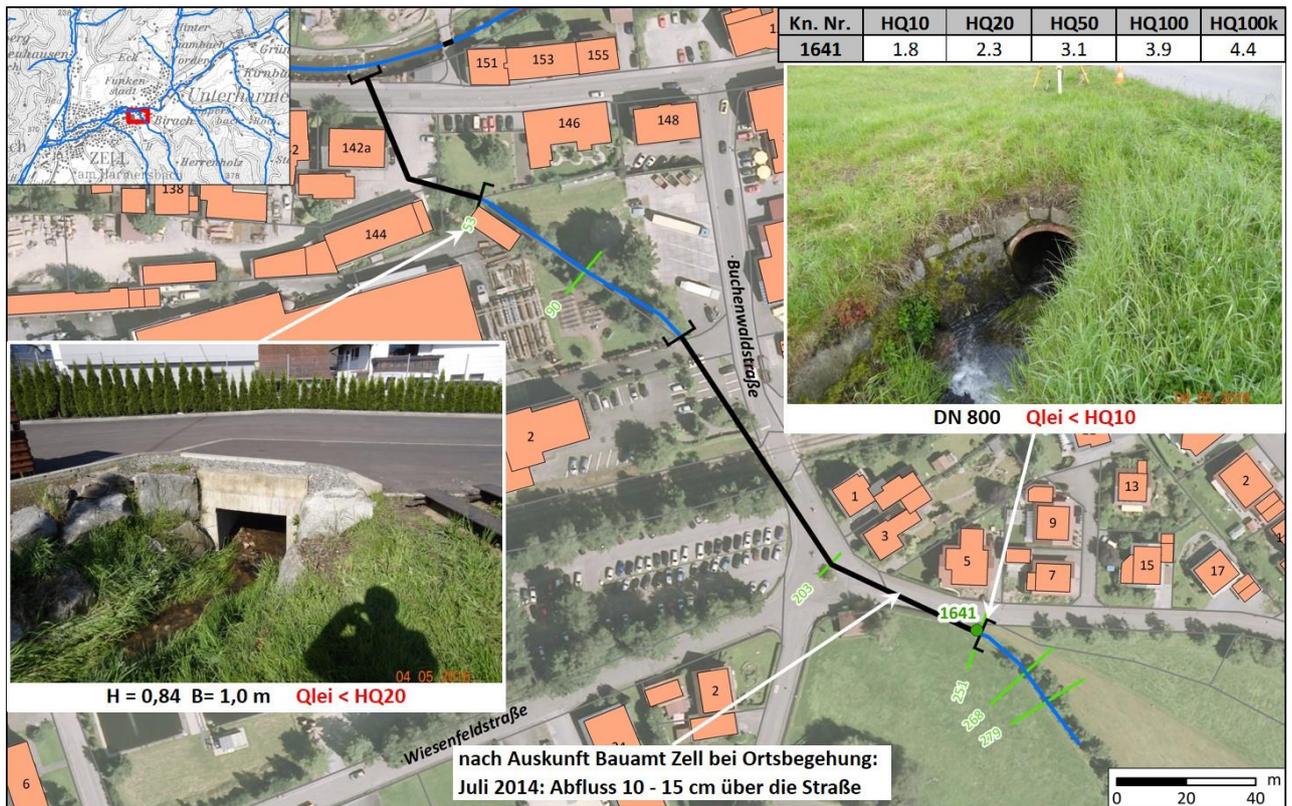
Abbildung 2.25: Herrenholzbächle - Lageplan mit Querprofilen und Auswertung der hydraulischen Berechnungen

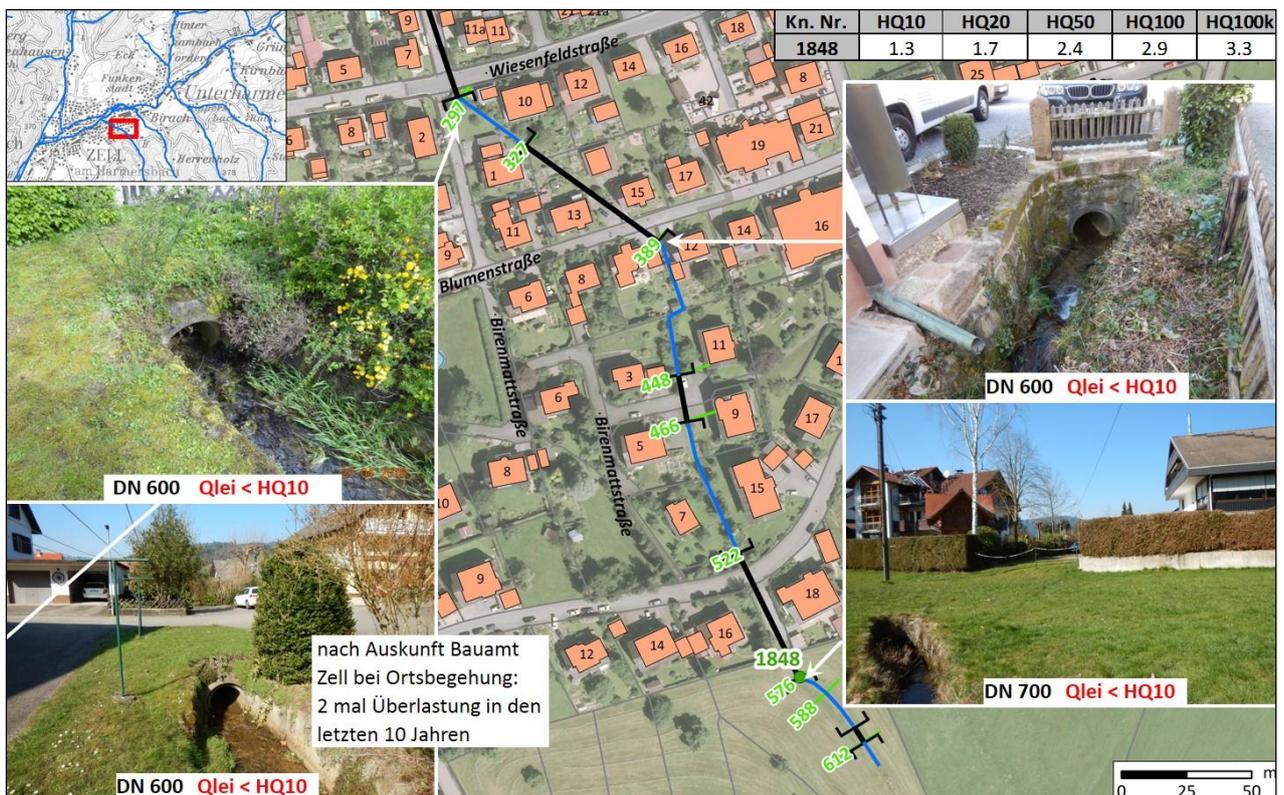
Abbildung 2.26: Knopfholzbächle, Teil 1 - Lageplan mit Querprofilen und Auswertung der hydraulischen Berechnungen

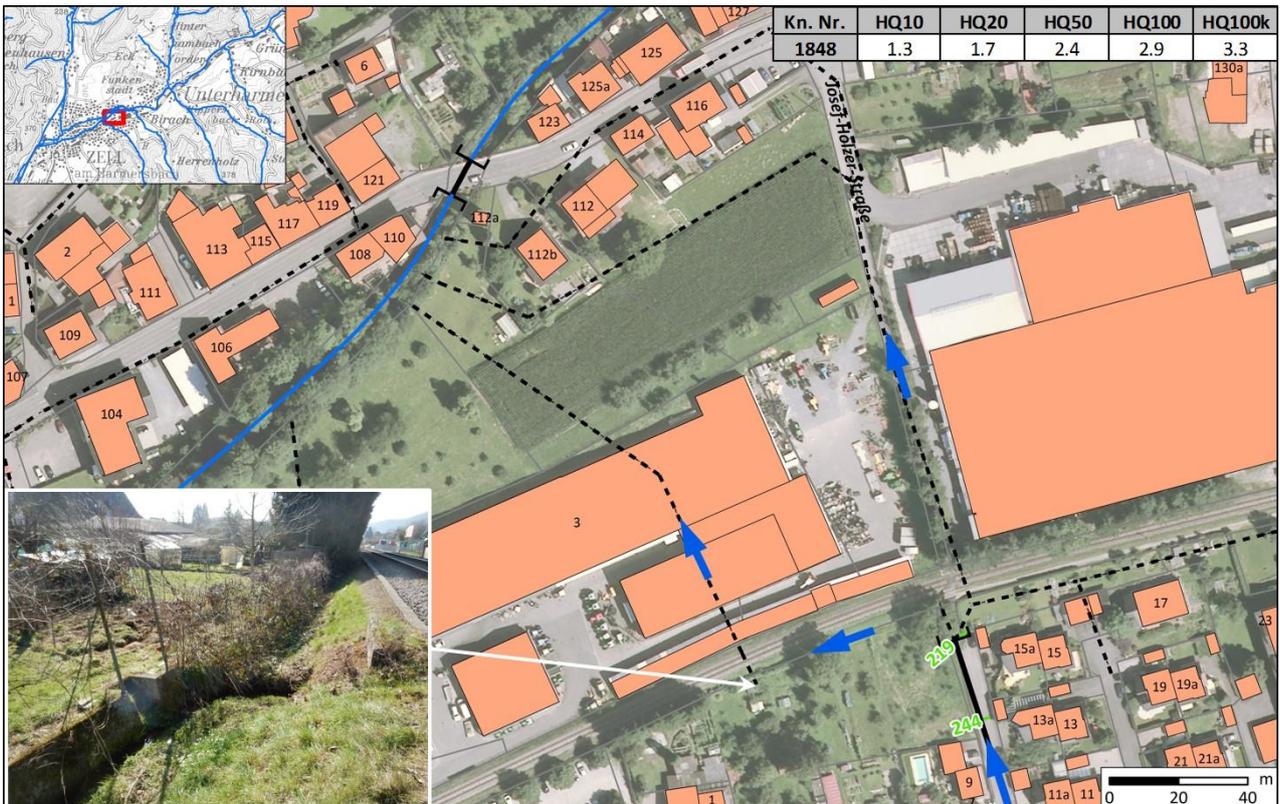
Abbildung 2.27: Knopfbach, Teil 2 - Lageplan mit Querprofilen und Informationen zur Stadtentwässerung

Wie die Ergebnisse der Bestandsanalyse zeigen, können am Knopfbach bereits bei 10-jährlichen HW-Ereignissen Überlastungen auftreten. Mit einem unter 10-jährlichen HW-Schutz wird der nach Landesempfehlung für Innerortsbereiche angestrebte 50- bis 100-jährliche HW-Schutz bei weitem nicht erreicht, eine Verbesserung des HW-Schutzes ist anzustreben. Zu berücksichtigen ist bei einer Maßnahmenentwicklung (Priorisierung), dass zwar ein geringer Schutzgrad vorliegt, gegenüber Überlastungen z.B. am Harmersbach jedoch deutlich geringere Betroffenheiten (s. HQ<sub>T</sub>) auftreten (Wirtschaftlichkeit der Maßnahme: Nutzen-Kosten-Aspekt).

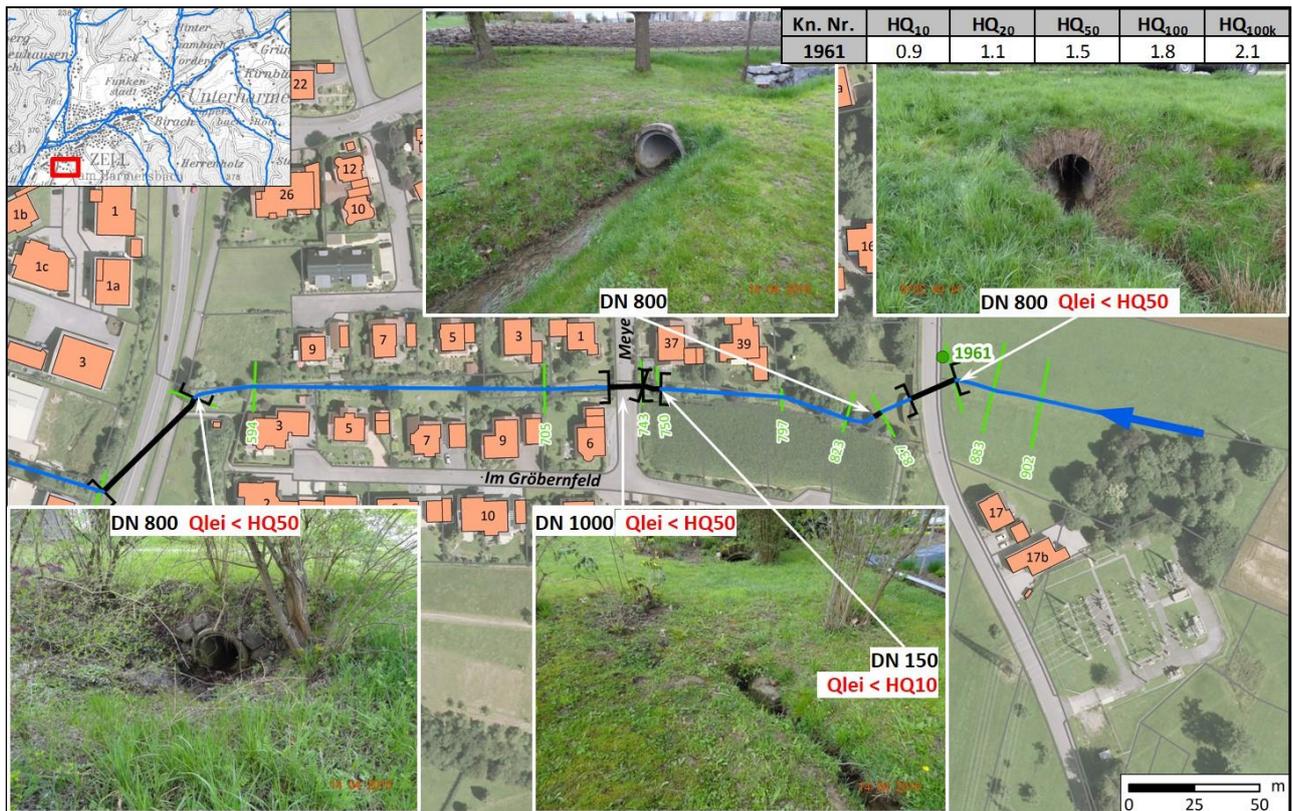
Abbildung 2.28: Namenloses Gewässer „90902“, Teil 1 - Lageplan mit Querprofilen und Auswertung der hydraulischen Berechnungen

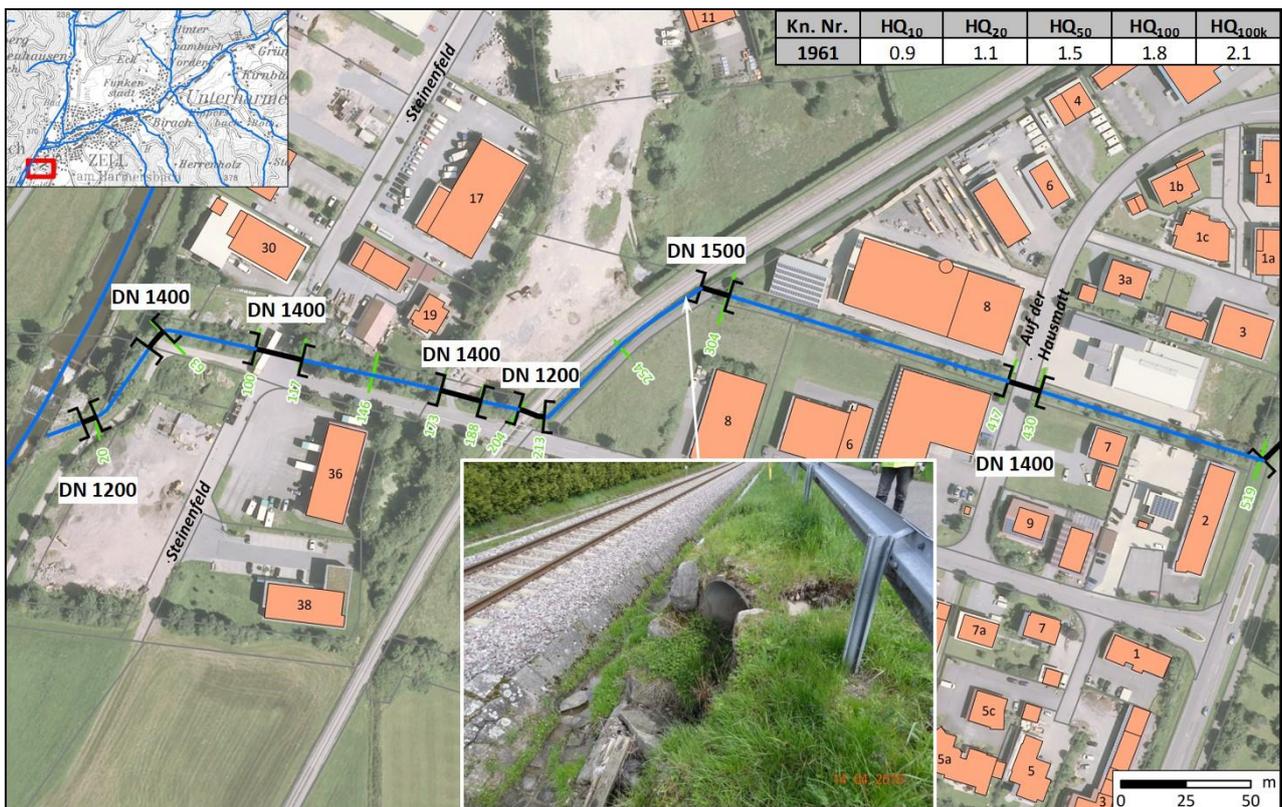
Abbildung 2.29: Gewässer 90902, Teil 2 - Lageplan mit Querprofilen und Auswertung der hydraulischen Berechnungen

Die Bestandsanalyse zeigt im unteren Abschnitt einen ausreichenden 100-jährlichen HW-Schutz. Bei Begehungen wurden Erosionsprobleme an der Bahnlinie festgestellt. Empfohlen wird in diesem Abschnitt eine Sanierung / Ufersicherung (s. Foto in der Abbildung 2.29).

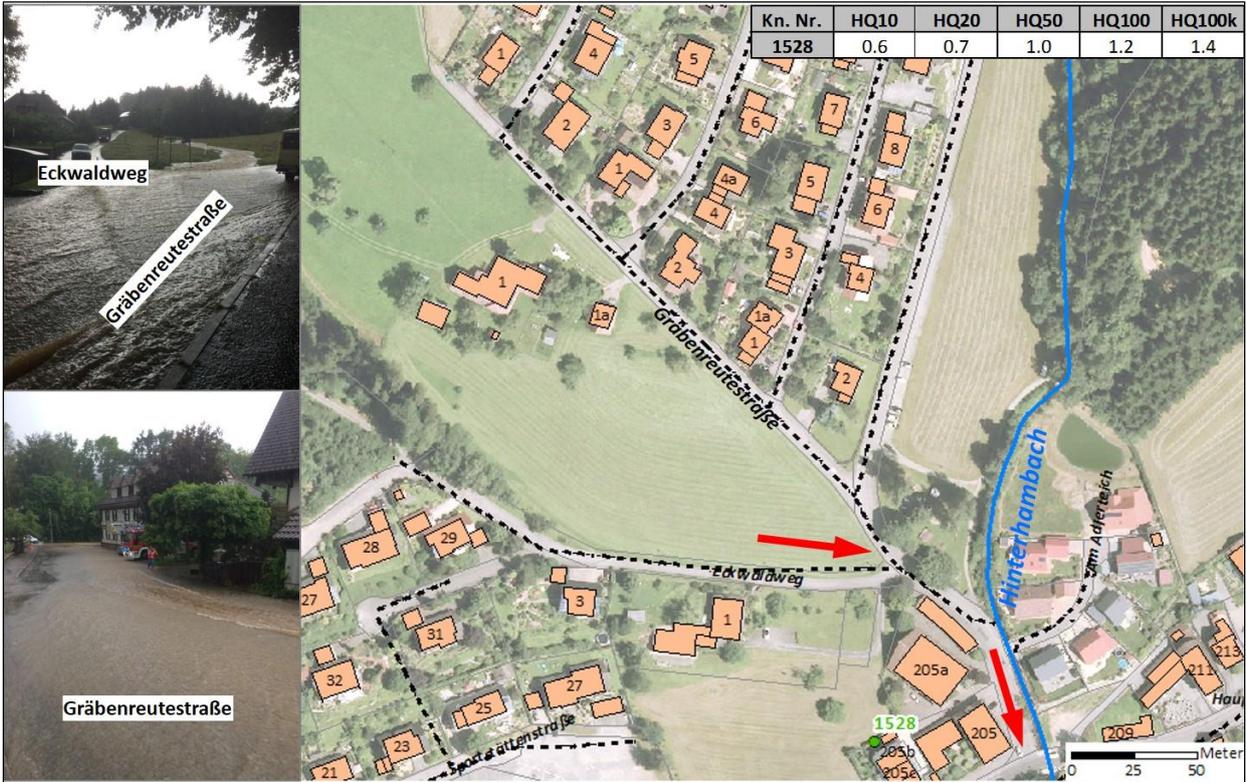
Abbildung 2.30: Außenbereich Eckwaldweg, Lageplan mit Fotos vom Starkregenereignis am 07.06.2016 und den abgeleiteten Fließwegen

Wie die in der Vergangenheit aufgetretenen Schadensereignisse zeigen, kann es im Bereich Eckwaldweg, Hinterhambach zu Überflutungen durch sogenanntes wild abfließendes Wasser kommen. Verursacht werden diese durch Starkregenereignisse. Wie die nachfolgenden Fotodokumentationen zeigen sind dadurch auch Wohngebäude gefährdet. Vorgeschlagen wird daher eine Verbesserung des HW-Schutzes. Zu berücksichtigen ist bei einer Maßnahmenentwicklung (Priorisierung), dass, gegenüber Überlastungen z.B. am Harmersbach jedoch deutlich geringere Betroffenheiten (s. HQ<sub>T</sub>) auftreten (Wirtschaftlichkeit der Maßnahme: Nutzen-Kosten-Aspekt).

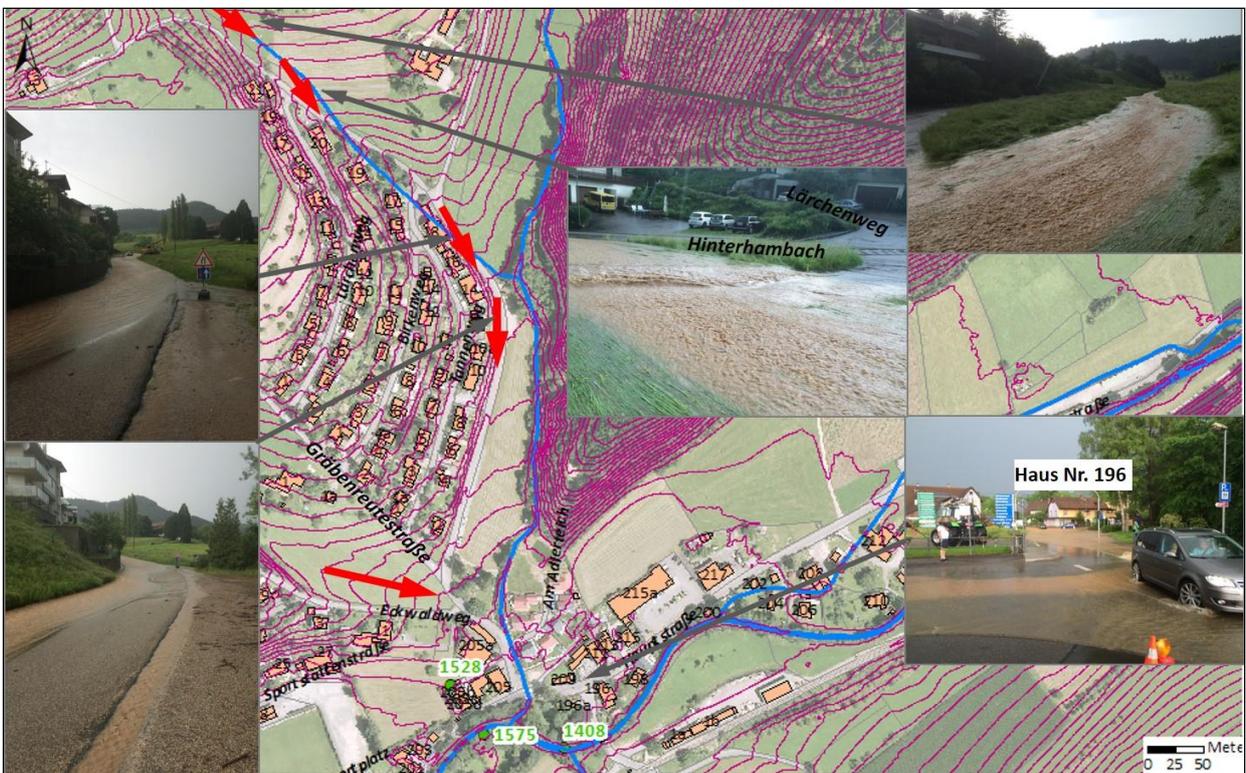
Abbildung 2.31: Außenbereich Hinterhambach, Lageplan mit Fotos vom Starkregenereignis am 07.06.2016 und den abgeleiteten Fließwegen

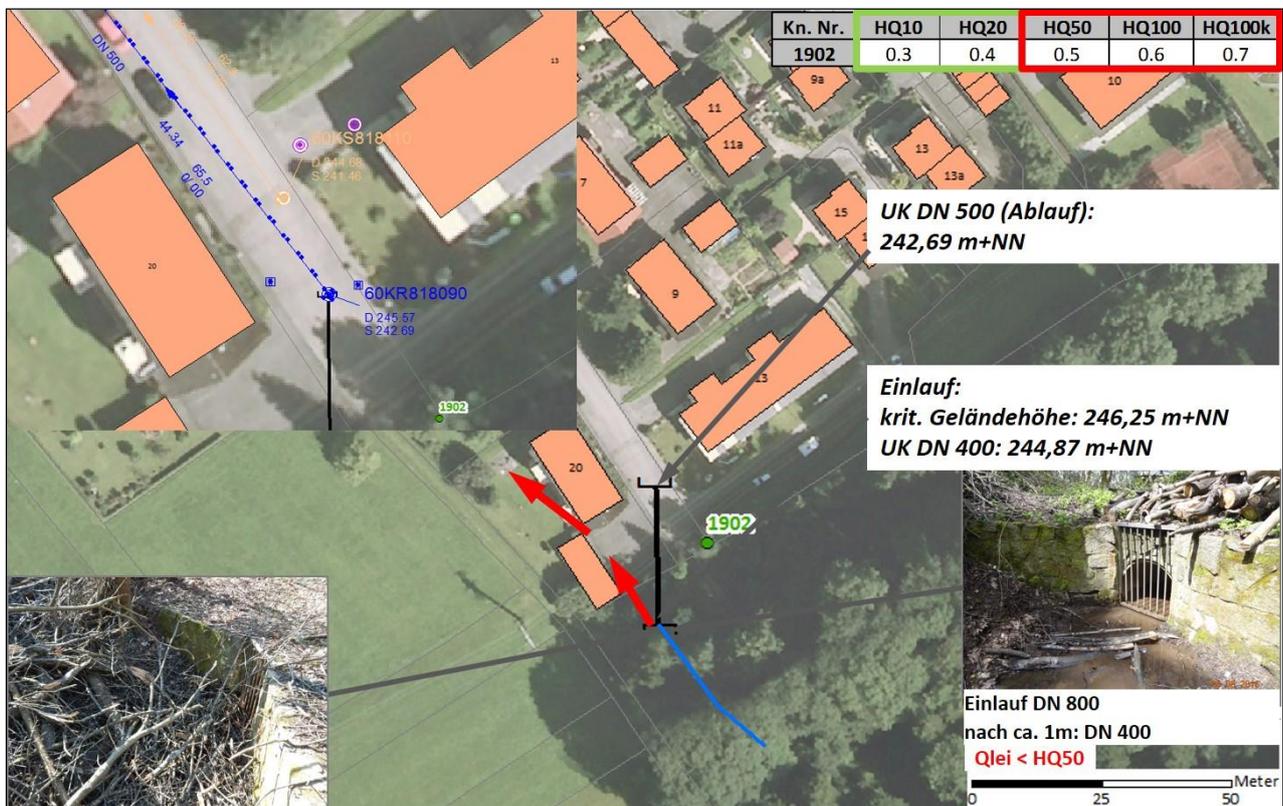
Abbildung 2.32: Außenbereich „90905“ (oberhalb Waldstraße)

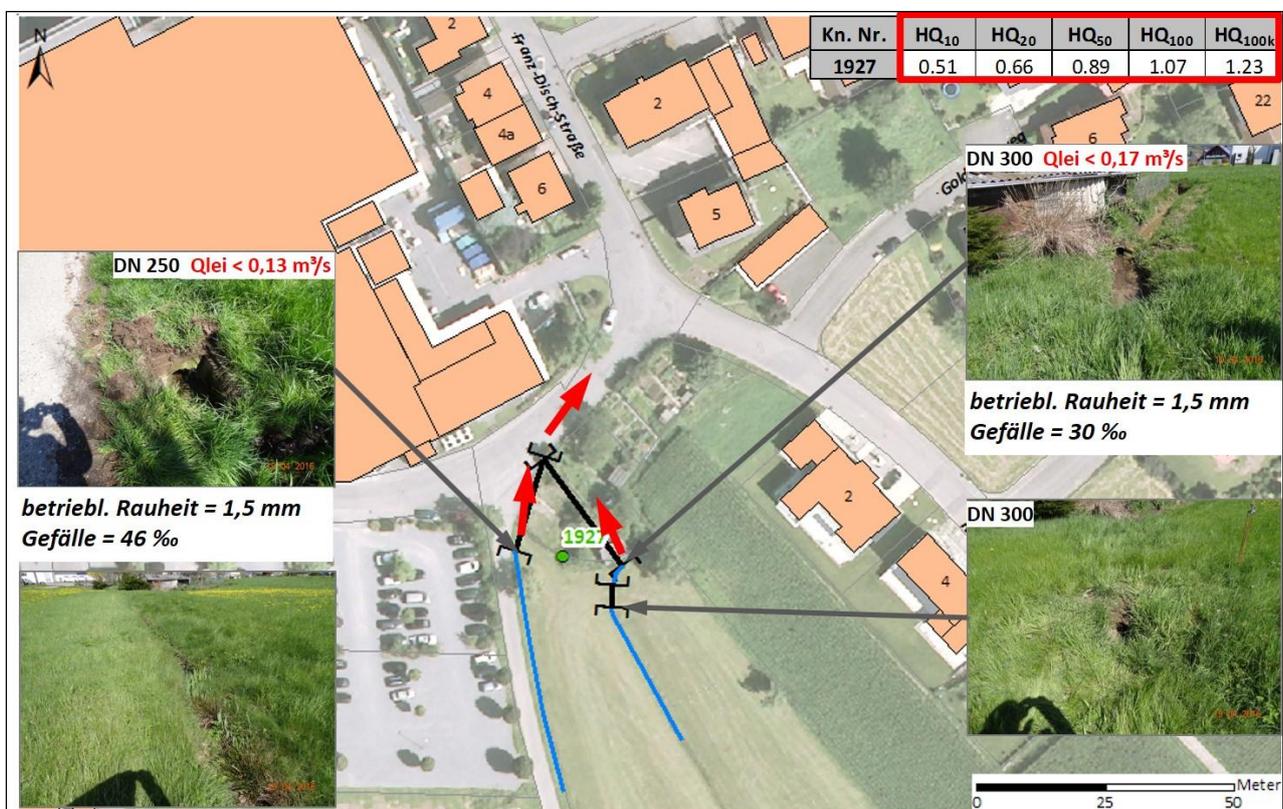
Abbildung 2.33: Außenbereich Wintergarten, Lageplan und Auswertung der hydraulischen Berechnungen

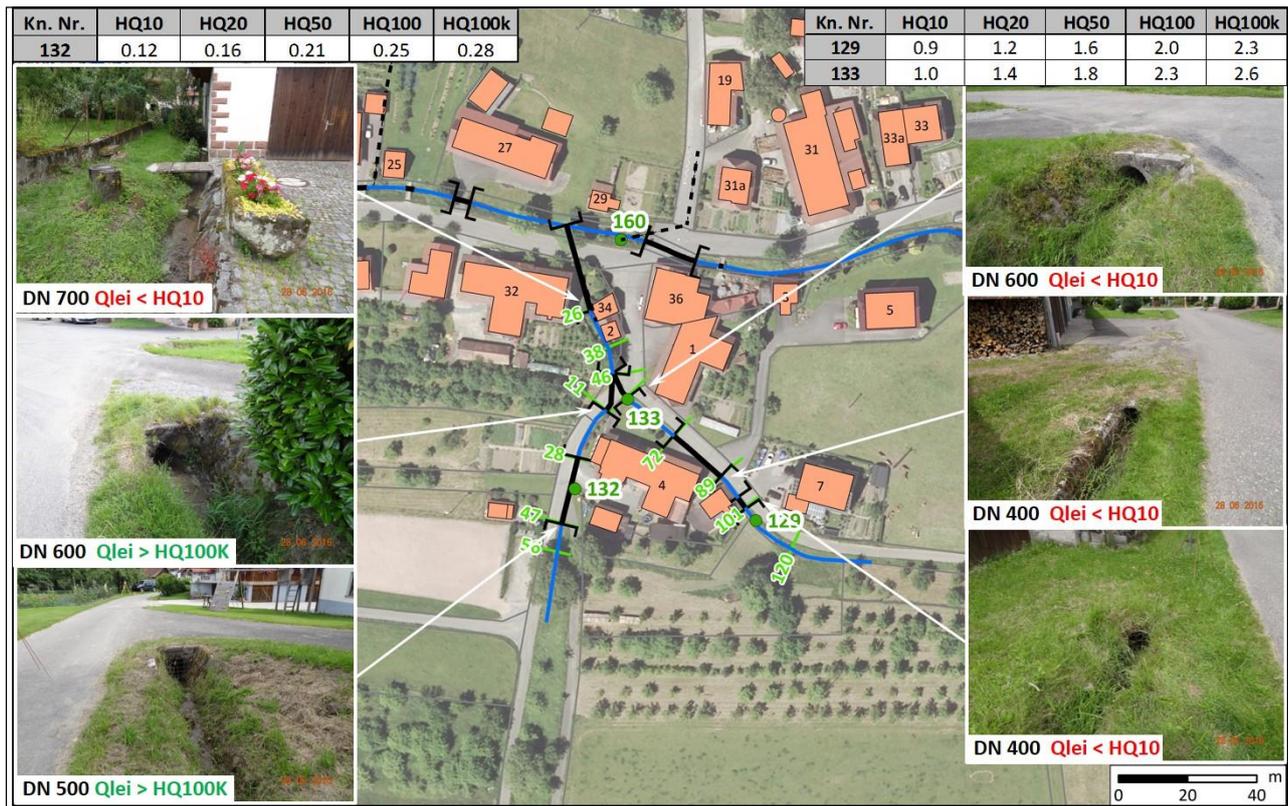
Abbildung 2.34: Gewässer „90920“ und „90921“ (namenlose Seitengewässer des Entersbacher Dorfbachs) - Lageplan mit Querprofilen und Auswertung der hydraulischen Berechnungen

Die hydraulischen Berechnungsergebnisse (HQ<sub>10</sub> - HQ<sub>100k</sub>) sind für die beiden namenlosen Seitengewässer des Entersbacher Dorfbachs in Form von Längsschnitten in den Anlagen B.1.1.6 / B.1.1.7 und tabellarisch in den Anlagen B.1.4.6 / B.1.4.7 dargestellt. Die Ergebnisse der Berechnungen werden nachfolgend beschrieben und sind in der Abbildung 2.34 zusammengestellt.

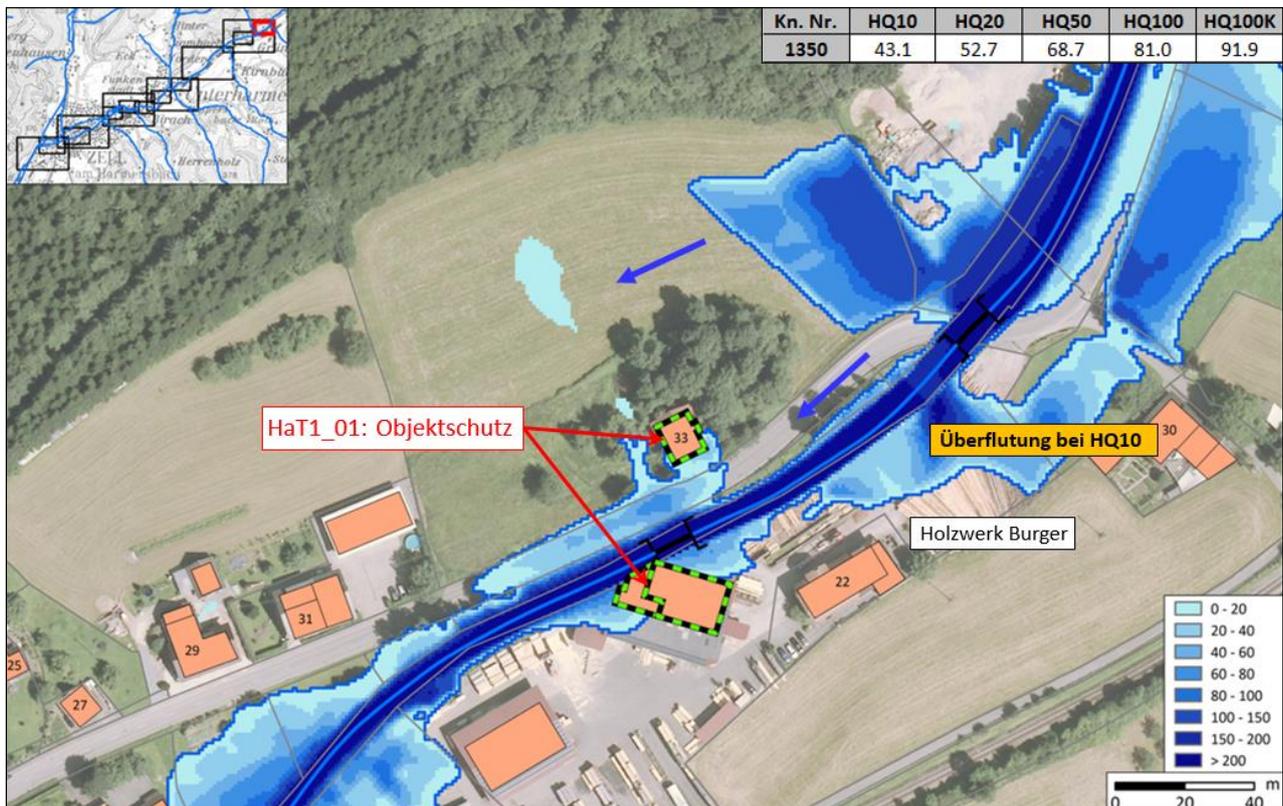
Abbildung 3.1: Überflutungstiefen am Harmersbach (Detailbereich T1D1 – Holzwerk Burger) beim  $HQ_{100}$  im Plan-Zustand und vorgeschlagene HWS-Maßnahmen

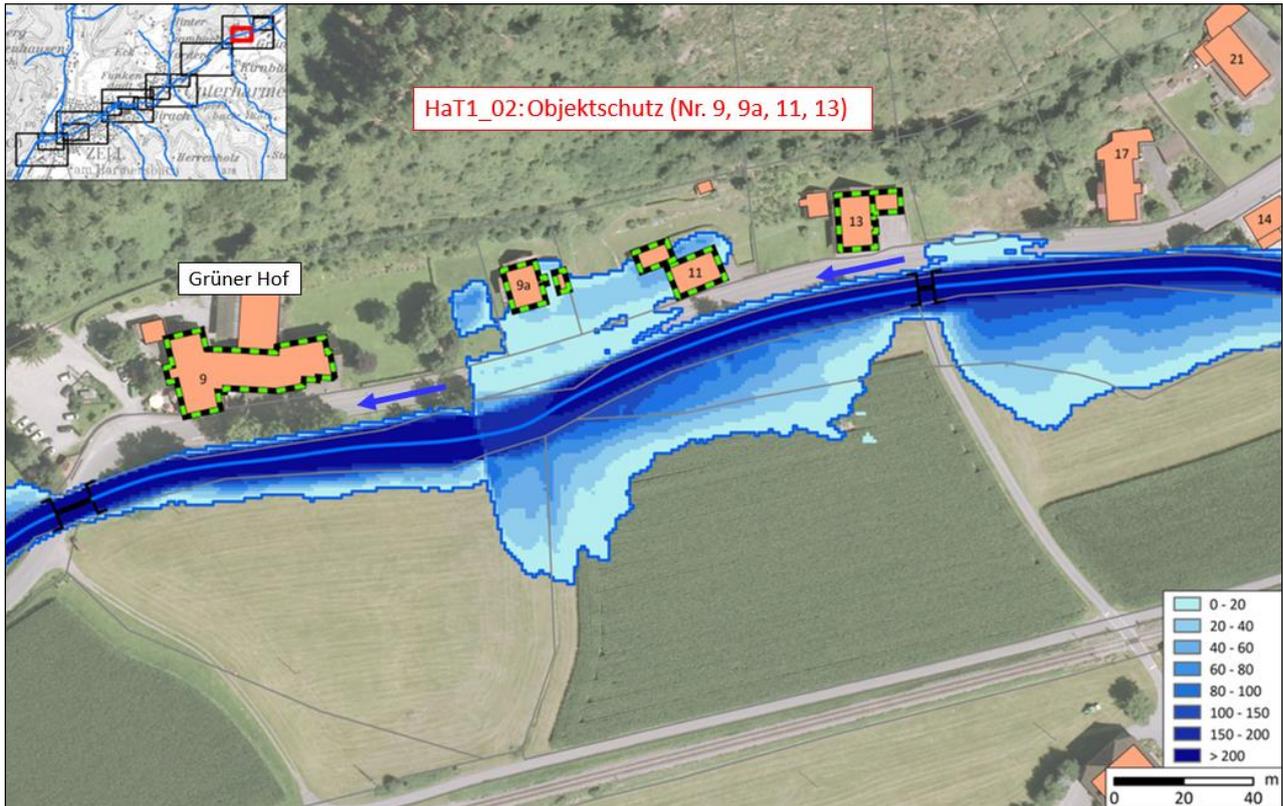
Abbildung 3.2: Überflutungstiefen am Harmersbach (Detailbereich T1D2 – Grüner Hof) beim  $HQ_{100}$  im Plan-Zustand und vorgeschlagene HWS-Maßnahmen

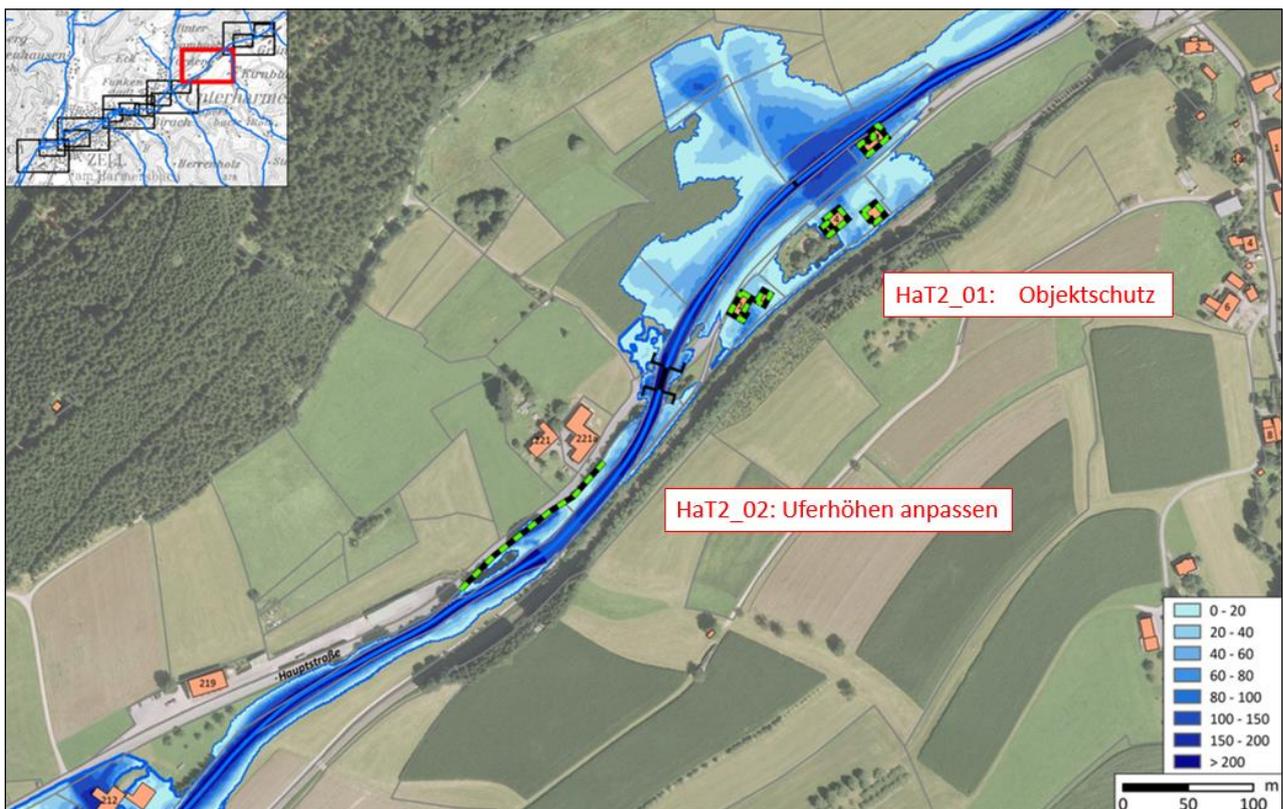
Abbildung 3.3: Überflutungstiefen am Harmersbach (Teilbereich 2) beim  $HQ_{100}$  im Plan-Zustand und vorgeschlagene HWS-Maßnahmen

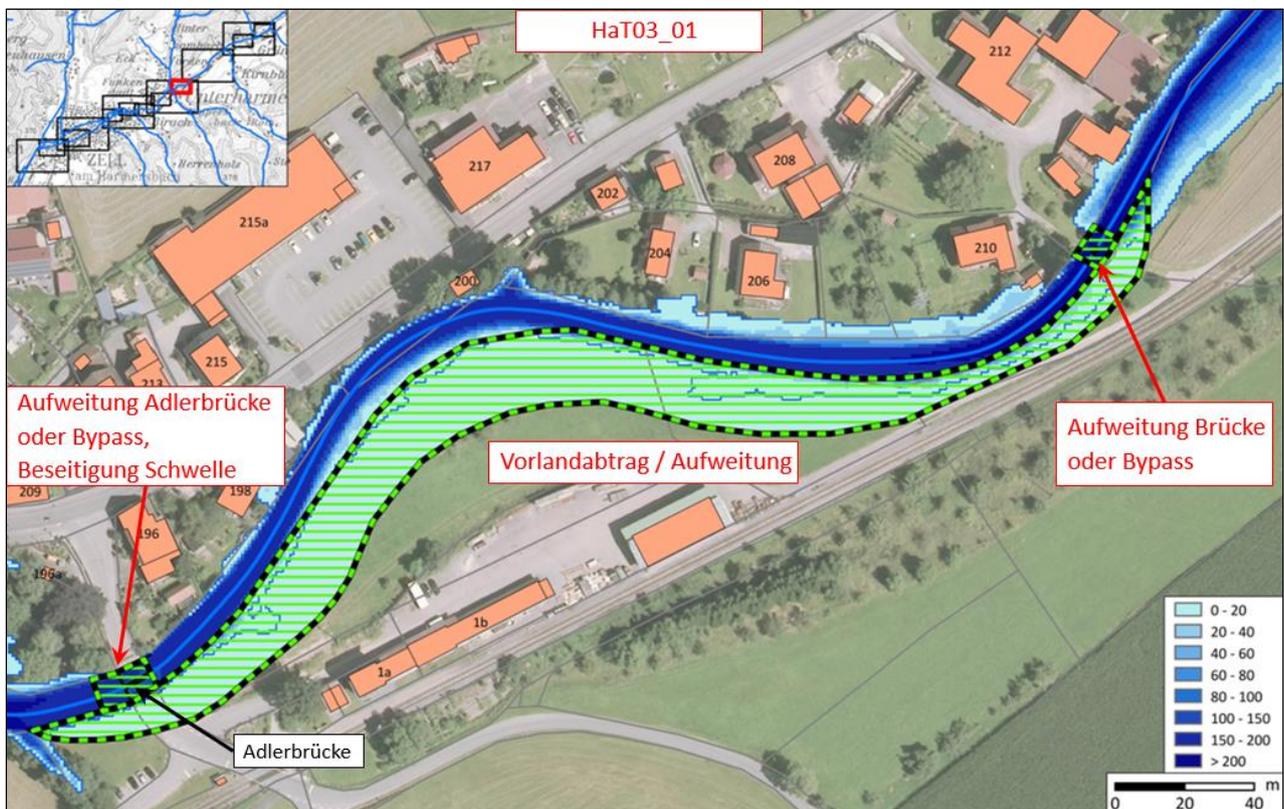
Abbildung 3.4: Überflutungstiefen am Harmersbach (Detailbereich T3D1 - Adlerbrücke) beim  $HQ_{100}$  im Plan-Zustand und vorgeschlagene HWS-Maßnahmen

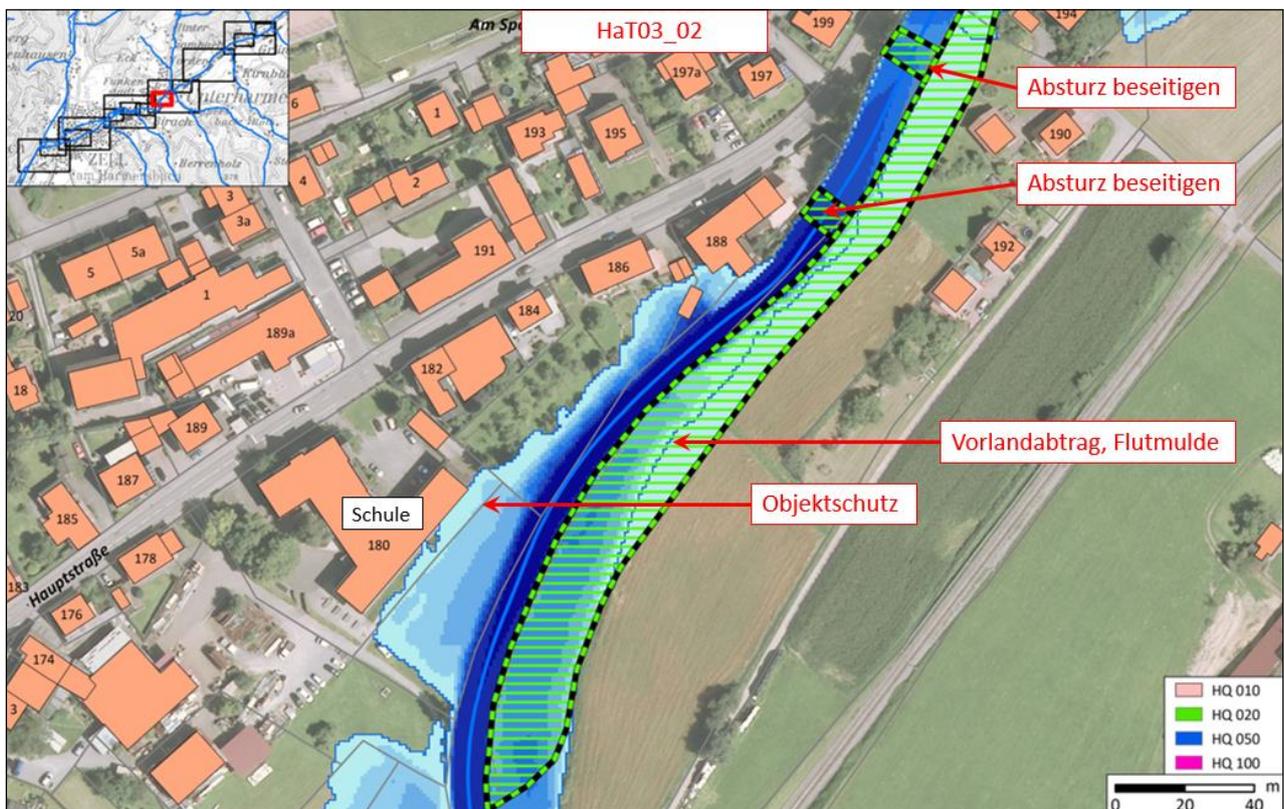
Abbildung 3.5: Überflutungstiefen am Harmersbach (Detailbereich T3D2 - Schule) beim HQ<sub>100</sub> im Plan-Zustand und vorgeschlagene HWS-Maßnahmen

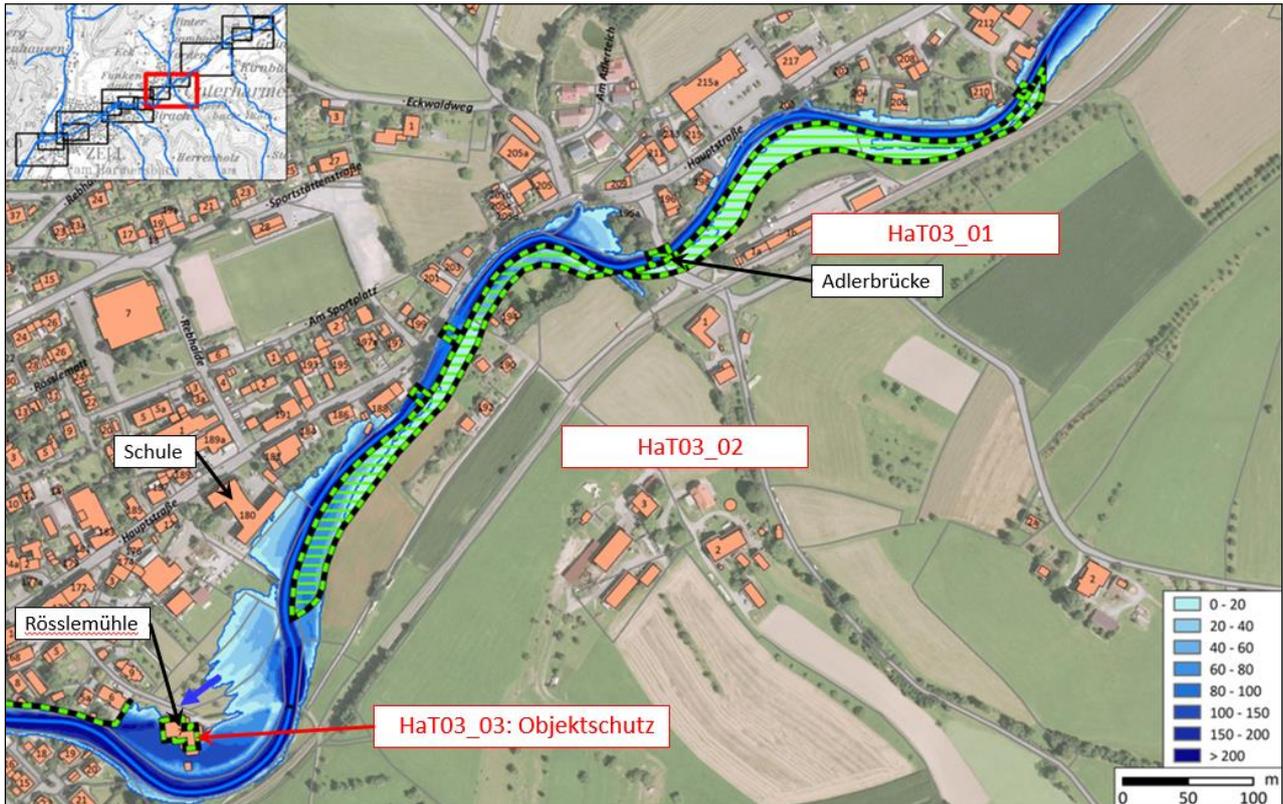
Abbildung 3.6: Überflutungstiefen am Harmersbach (Teilbereich 3) beim  $HQ_{100}$  im Plan-Zustand und vorgeschlagene HWS-Maßnahmen

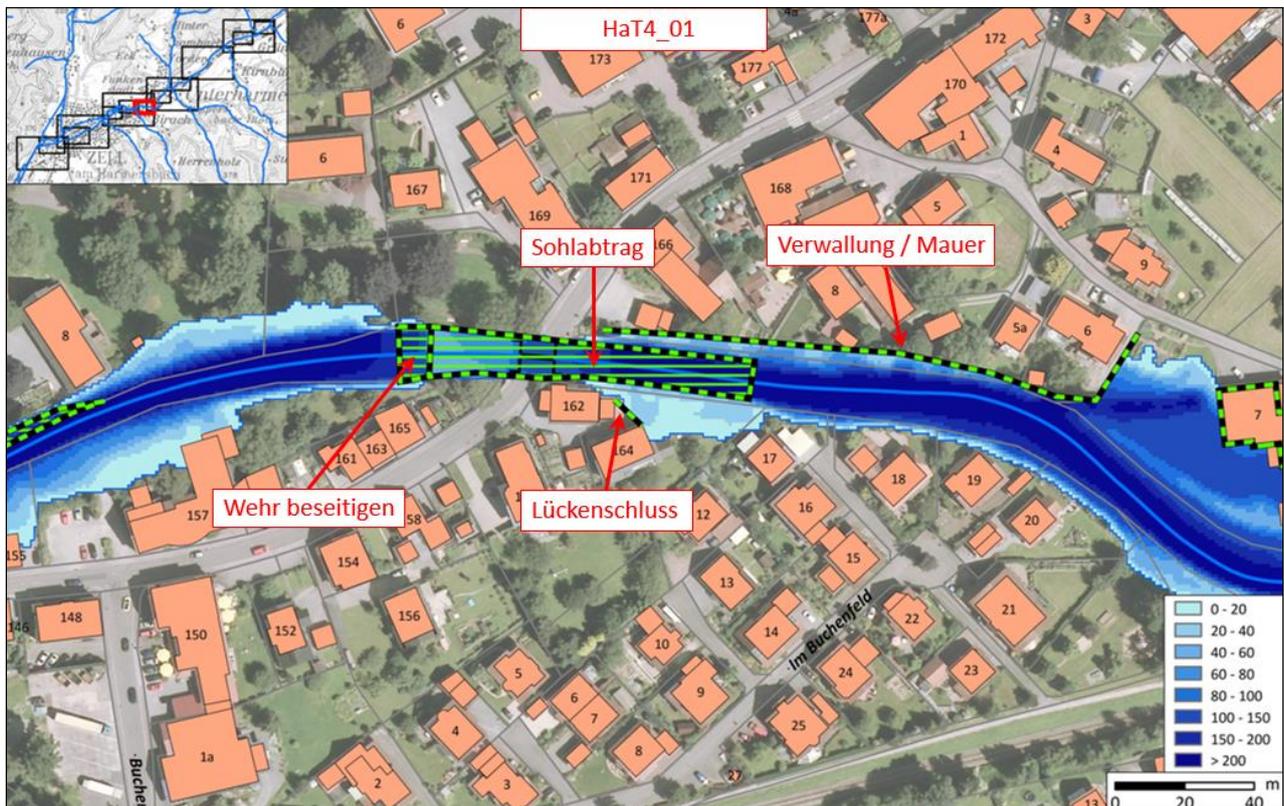
Abbildung 3.7: Überflutungstiefen am Harmersbach (Detailbereich T4D1 -Rösslebrücke) beim HQ<sub>100</sub> im Plan-Zustand und vorgeschlagene HWS-Maßnahmen

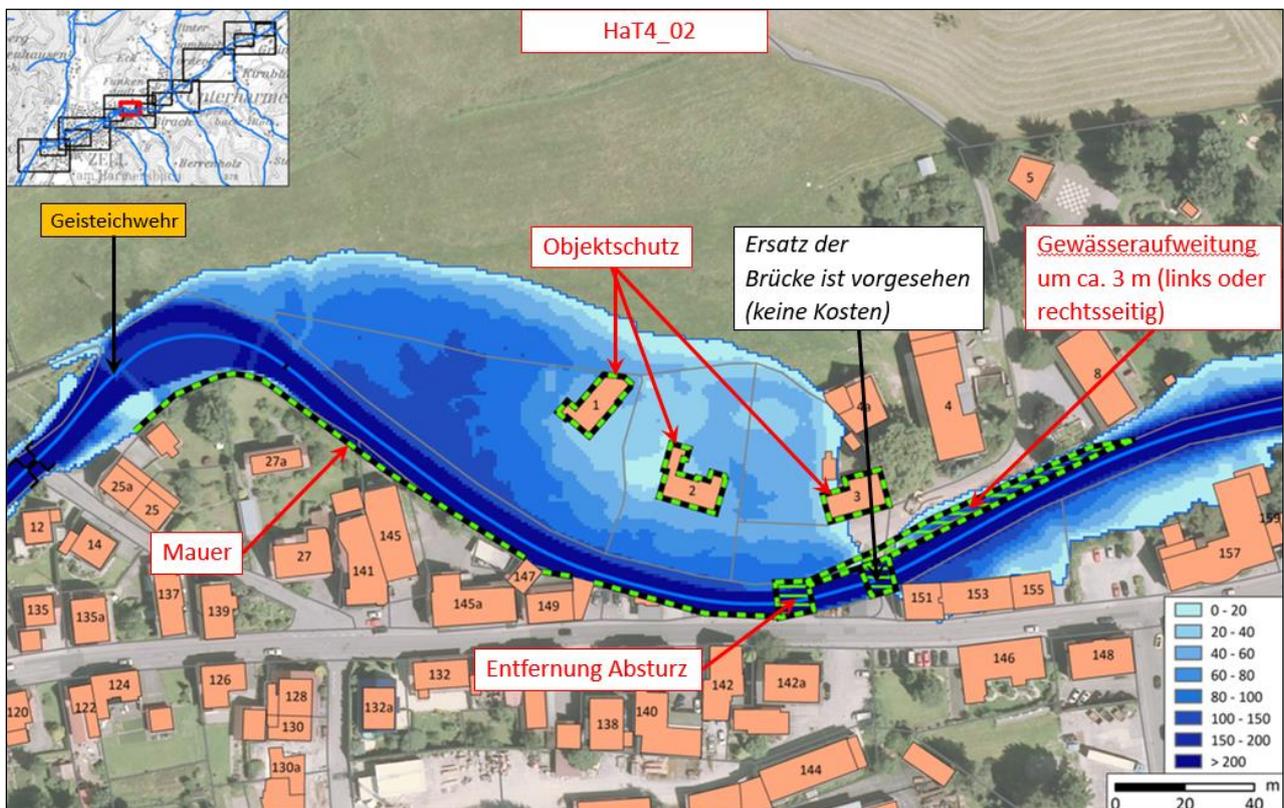
Abbildung 3.8: Überflutungstiefen am Harmersbach (Detailbereich T4D2 - Geisteichwehr) beim  $HQ_{100}$  im Plan-Zustand und vorgeschlagene HWS-Maßnahmen
