Stadt Zell a.H.

# Flussgebietsuntersuchung Harmersbach

## Ortslagenheft Zell a.H.

Juli 2018

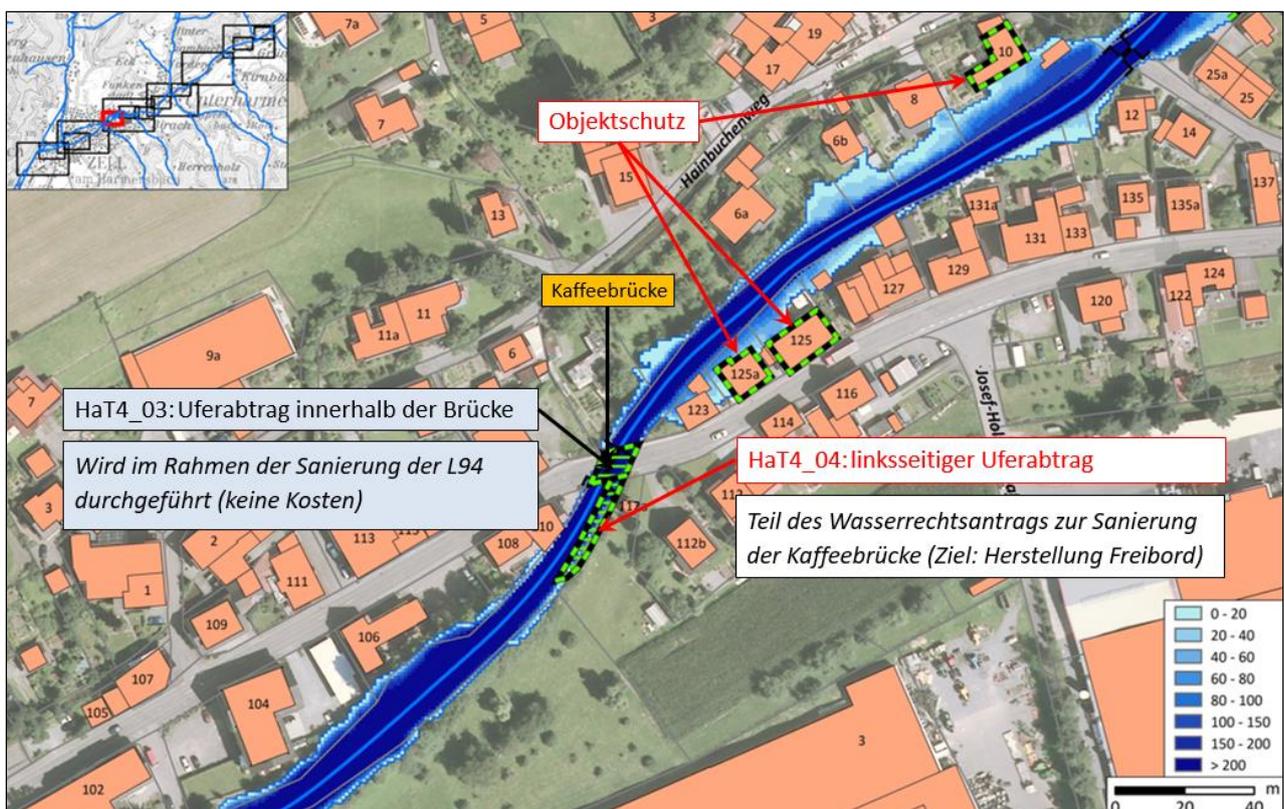
Abbildung 3.9: Überflutungstiefen am Harmersbach (Detailbereich T4D3 - Kaffeebrücke) beim HQ<sub>100</sub> im Plan-Zustand und vorgeschlagene HWS-Maßnahmen

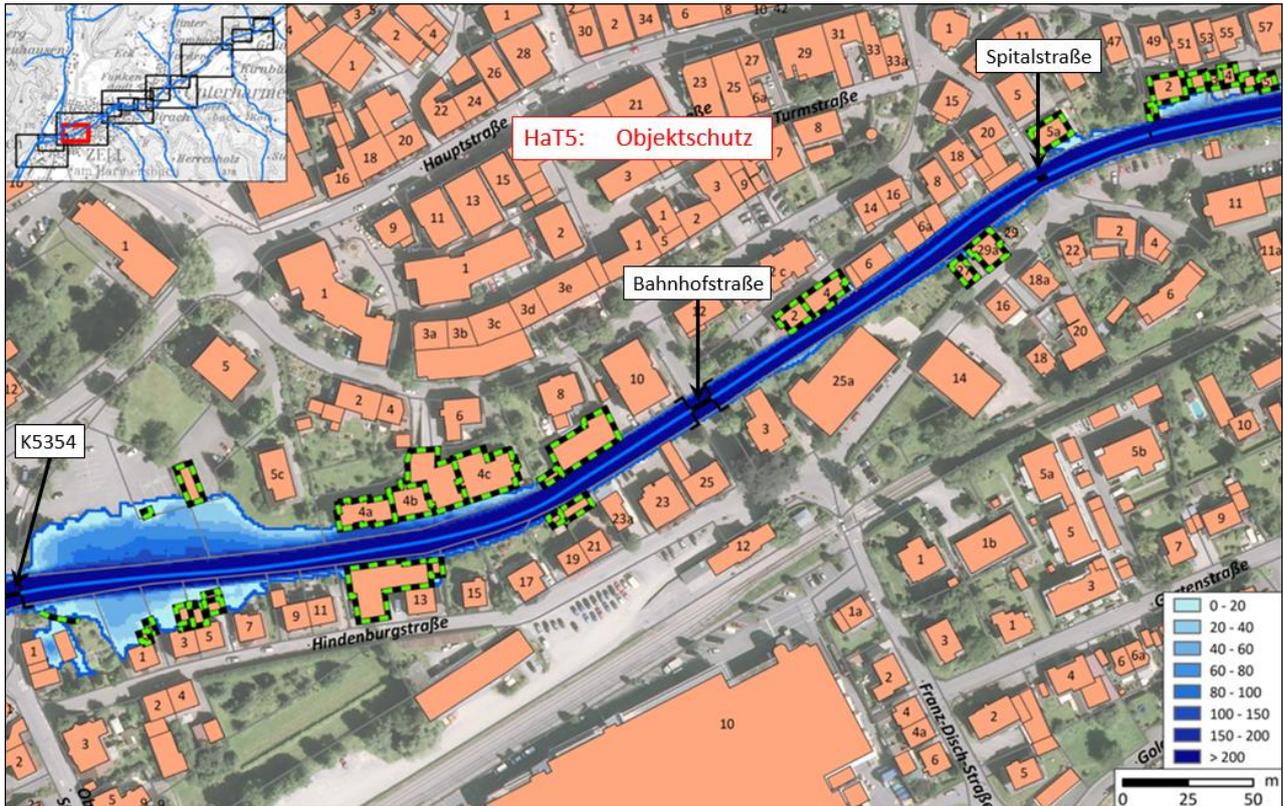
Abbildung 3.10: Überflutungstiefen am Harmersbach (Detailbereich TB5-D1) beim  $HQ_{100}$  im Plan-Zustand und vorgeschlagene HWS-Maßnahmen

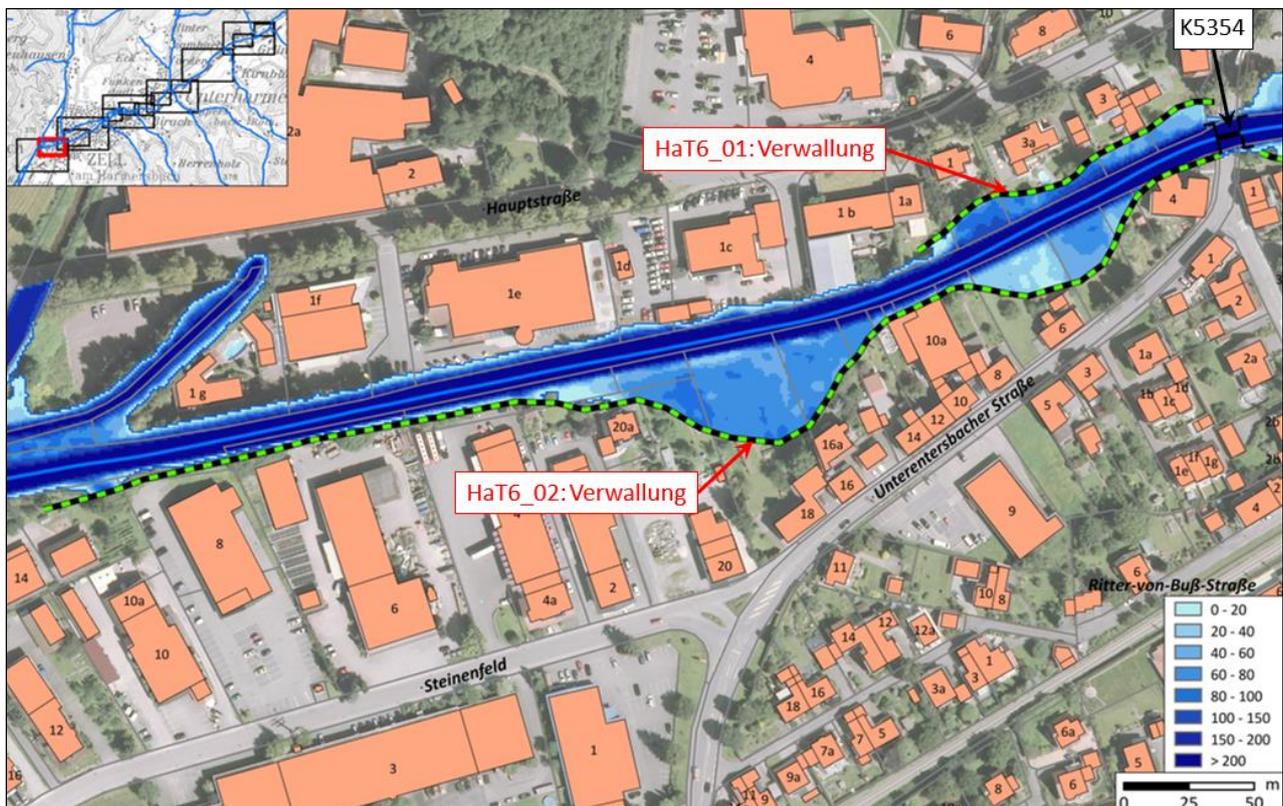
Abbildung 3.11: Überflutungstiefen am Harmersbach (Detailbereich T6D1 - Steinfeld) beim  $HQ_{100}$  im Plan-Zustand und vorgeschlagene HWS-Maßnahmen

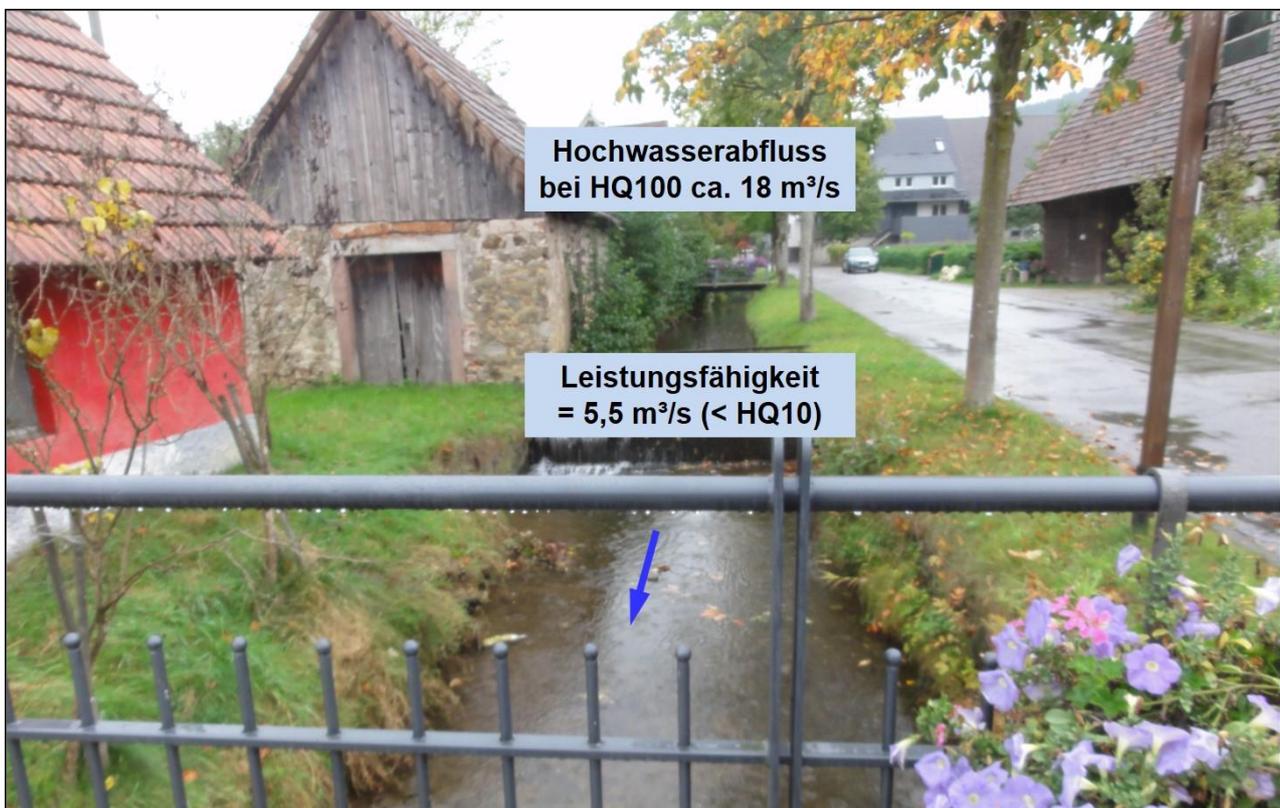
Abbildung 3.12: Leistungsfähigkeit und HW-Abfluss am Entersbacher Dorfbach

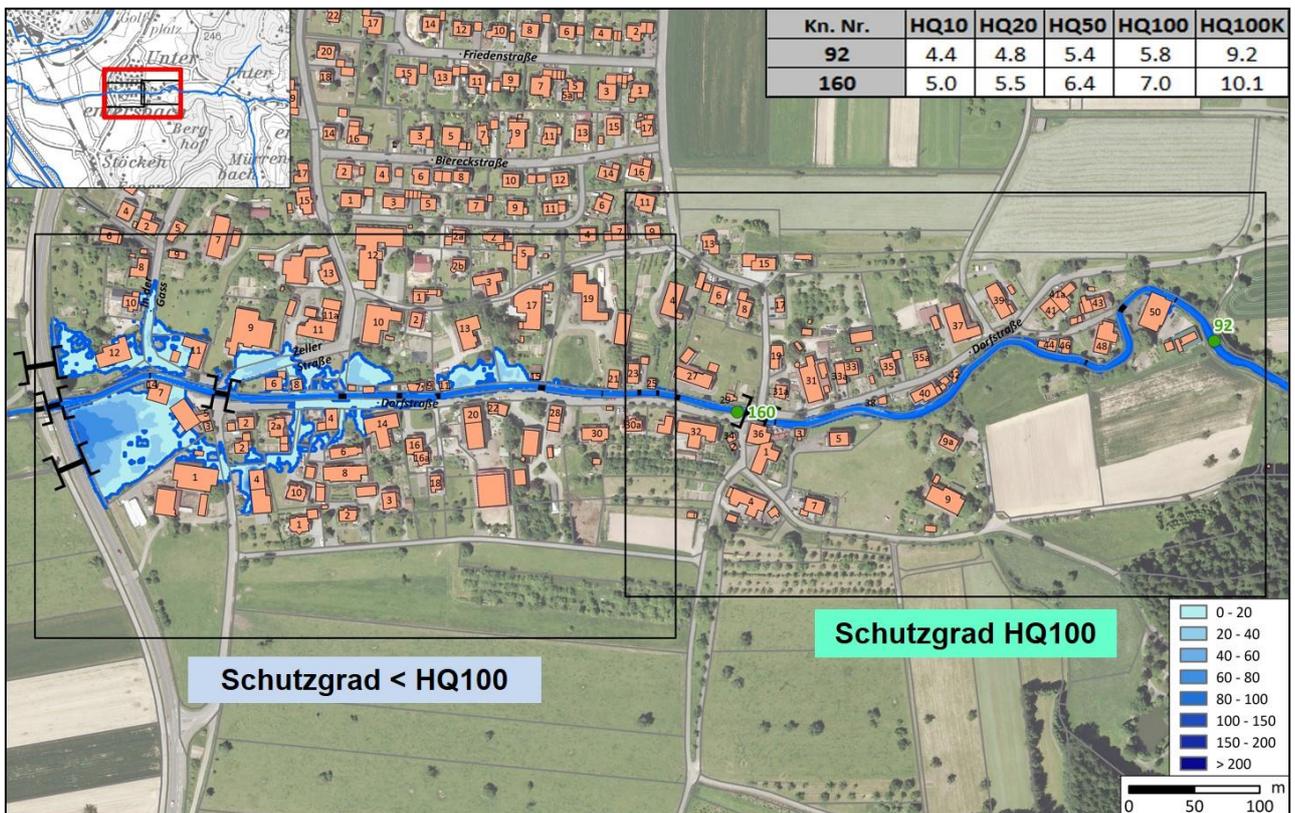
Abbildung 3.13: Überflutungstiefen am Entersbacher Dorfbach beim  $HQ_{100}$  im Plan-Zustand mit HRB

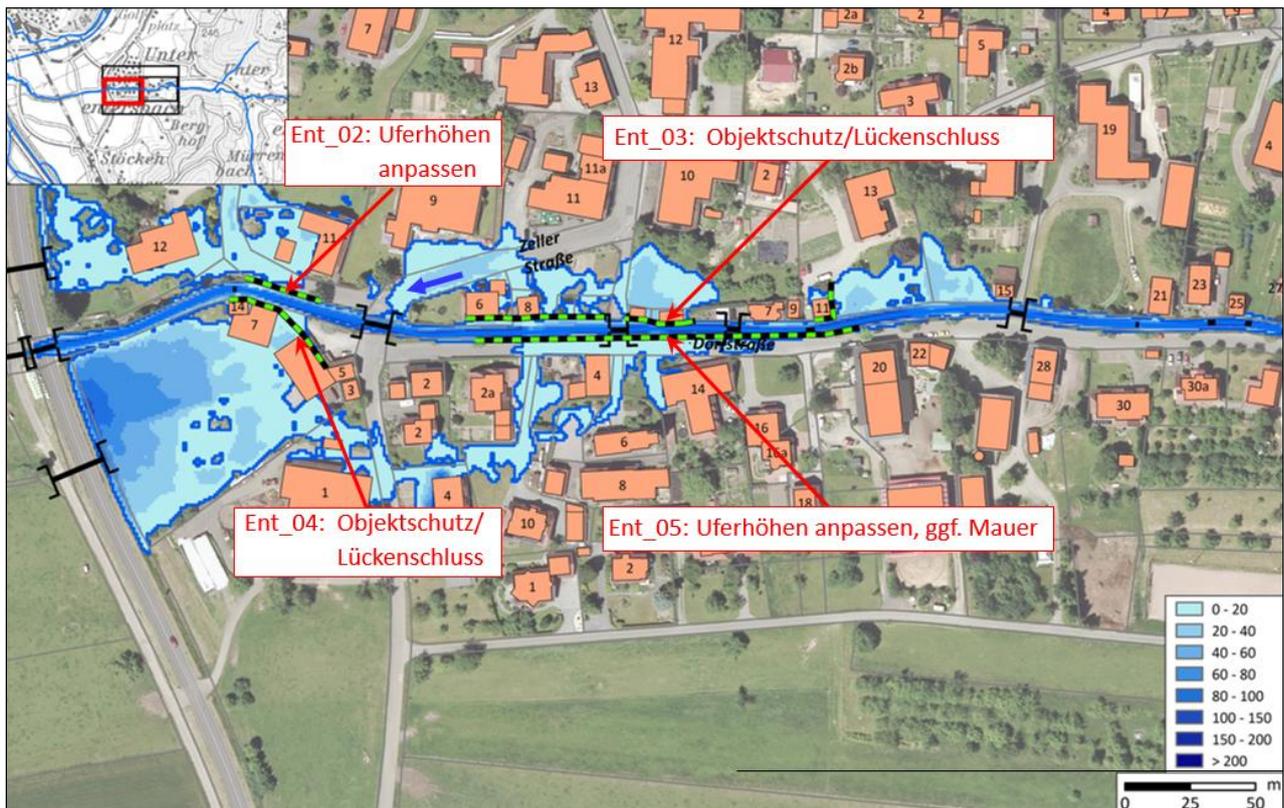
Abbildung 3.14: Überflutungstiefen am Entersbacher Dorfbach (Detailbereich TB1-D2) beim HQ<sub>100</sub> im Plan-Zustand und ergänzende HWS-Maßnahmen

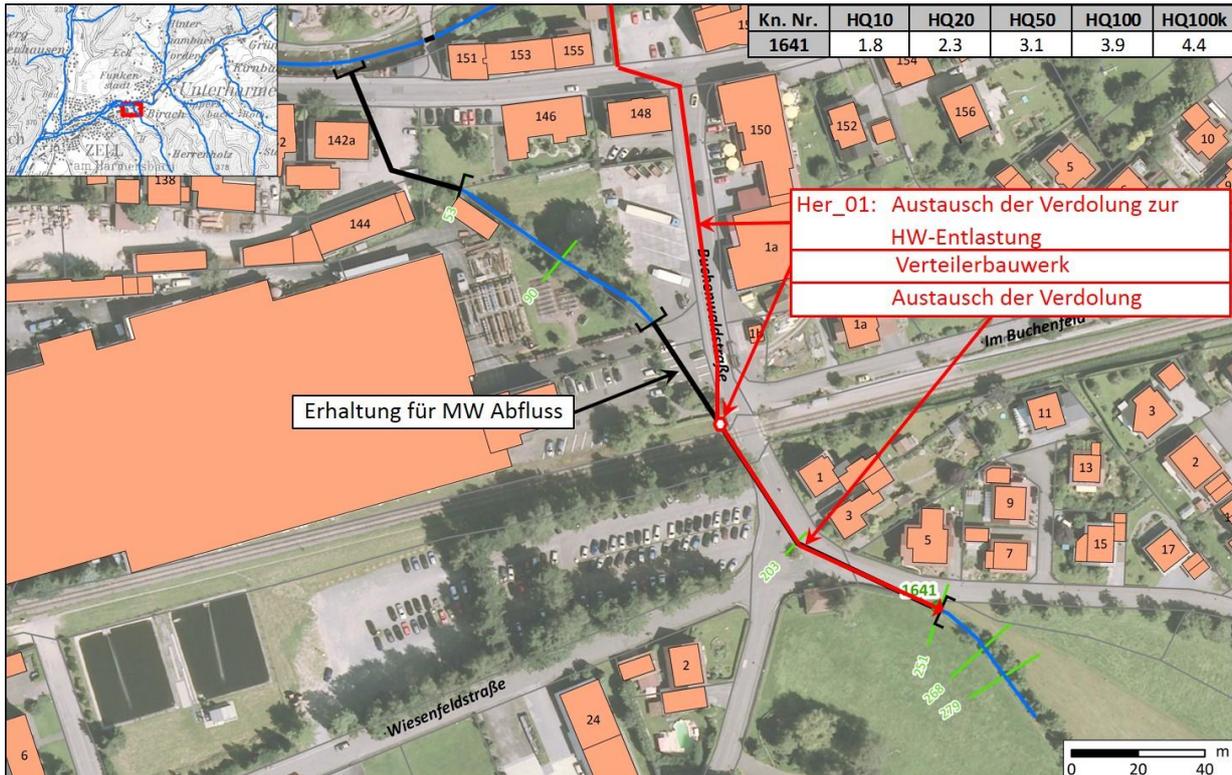
Abbildung 3.15: Herrenholzbächle - Lageplan mit Querprofilen und vorgeschlagenen Maßnahmen

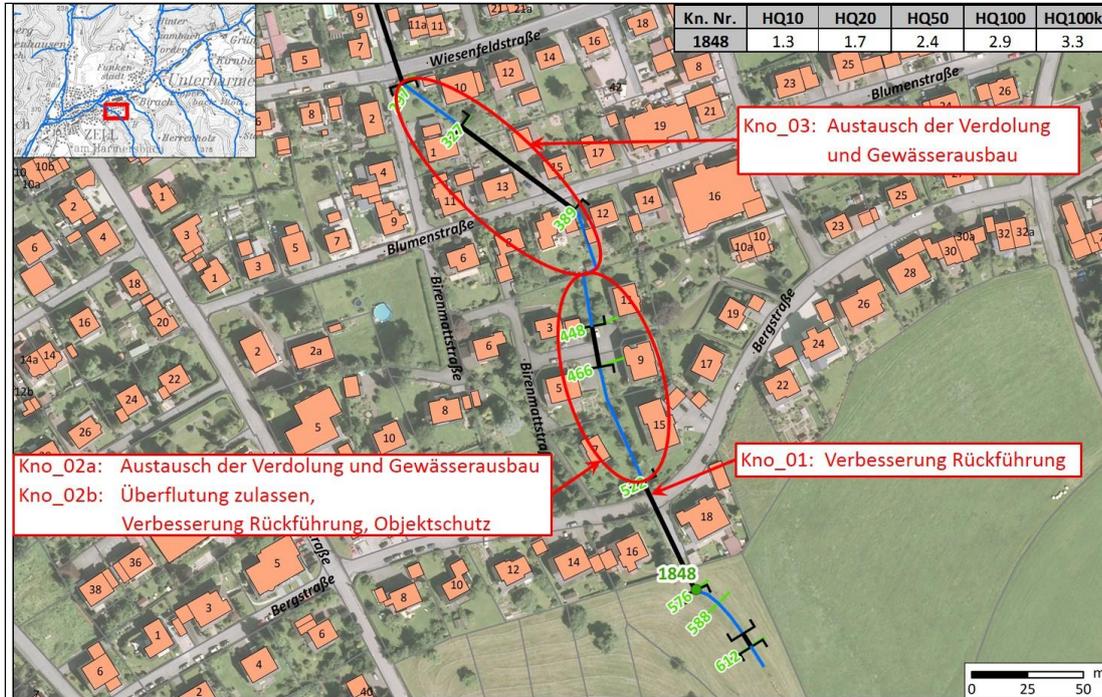
Abbildung 3.16: Knopfholzbächle, Teil 1 - Lageplan mit Querprofilen und vorgeschlagenen Maßnahmen

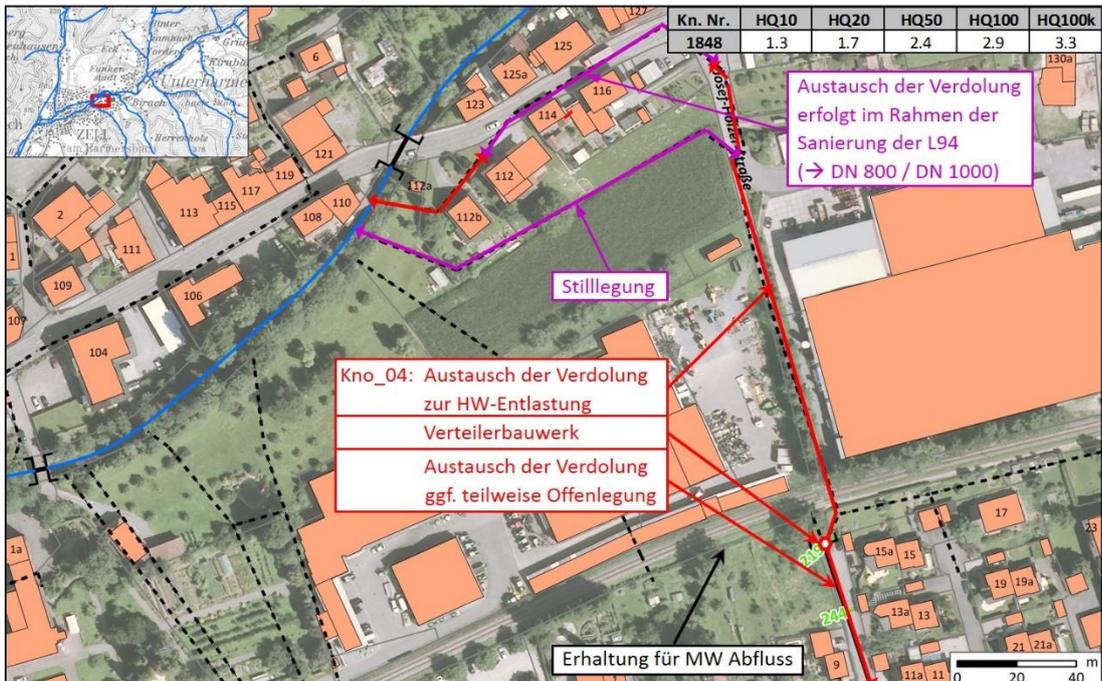
Abbildung 3.17: Knopfholzbächle, Teil 2 - Lageplan mit Querprofilen und vorgeschlagenen Maßnahmen

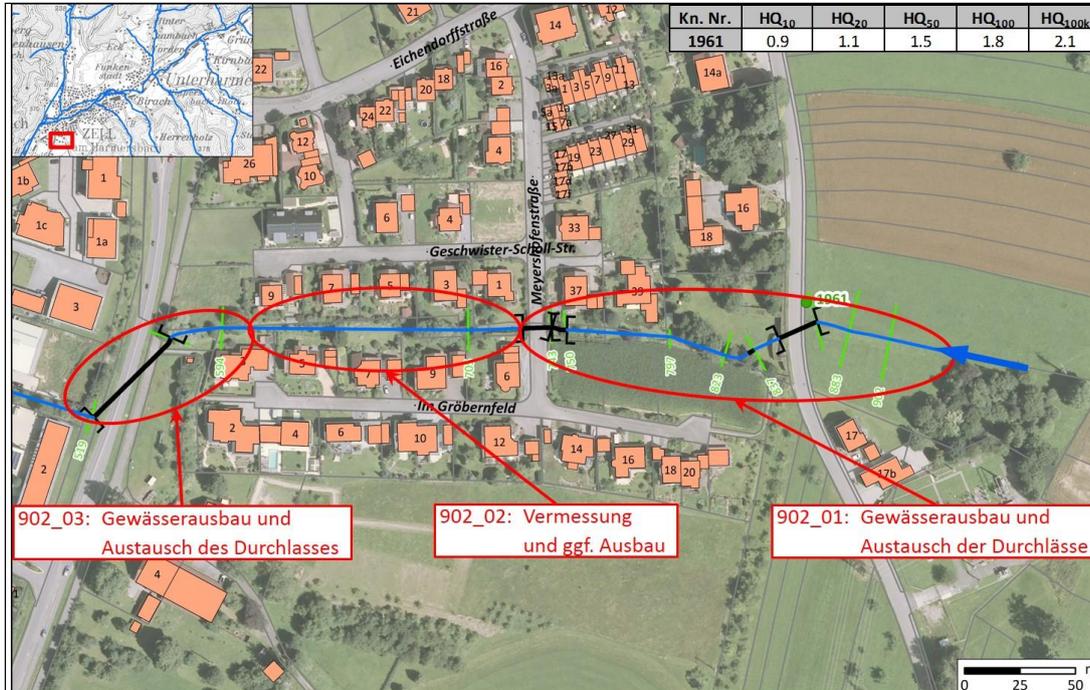
Abbildung 3.18: Gewässer 90902, Teil 1 - Lageplan mit Querprofilen und vorgeschlagenen Maßnahmen

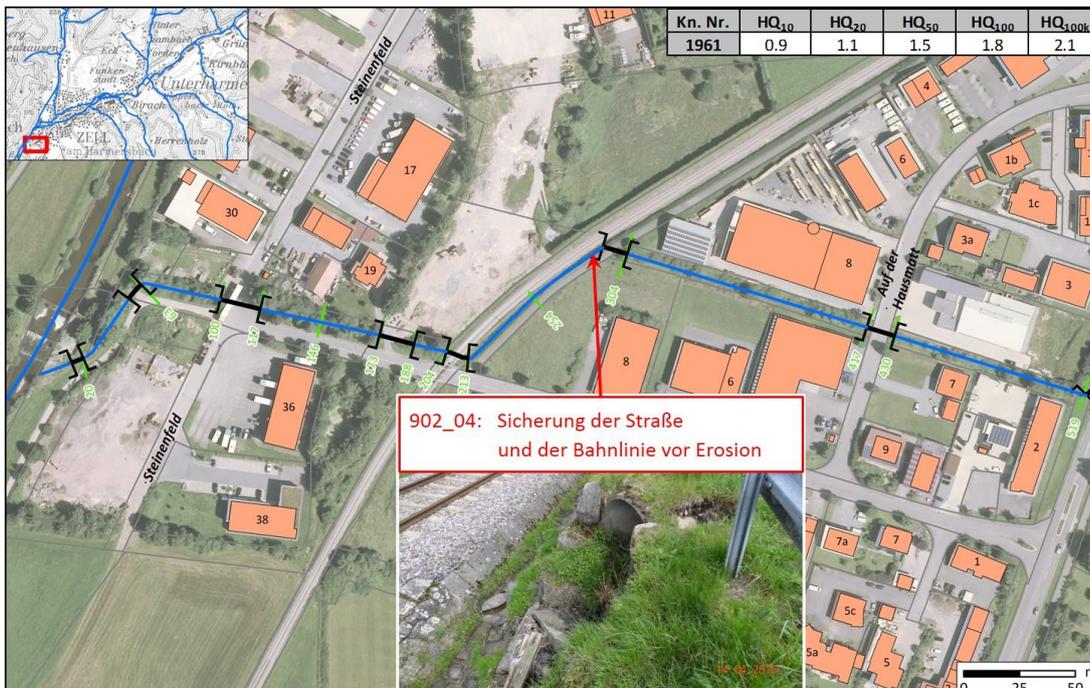
Abbildung 3.19: Gewässer 90902, Teil 2 - Lageplan mit Querprofilen und vorgeschlagenen Maßnahmen

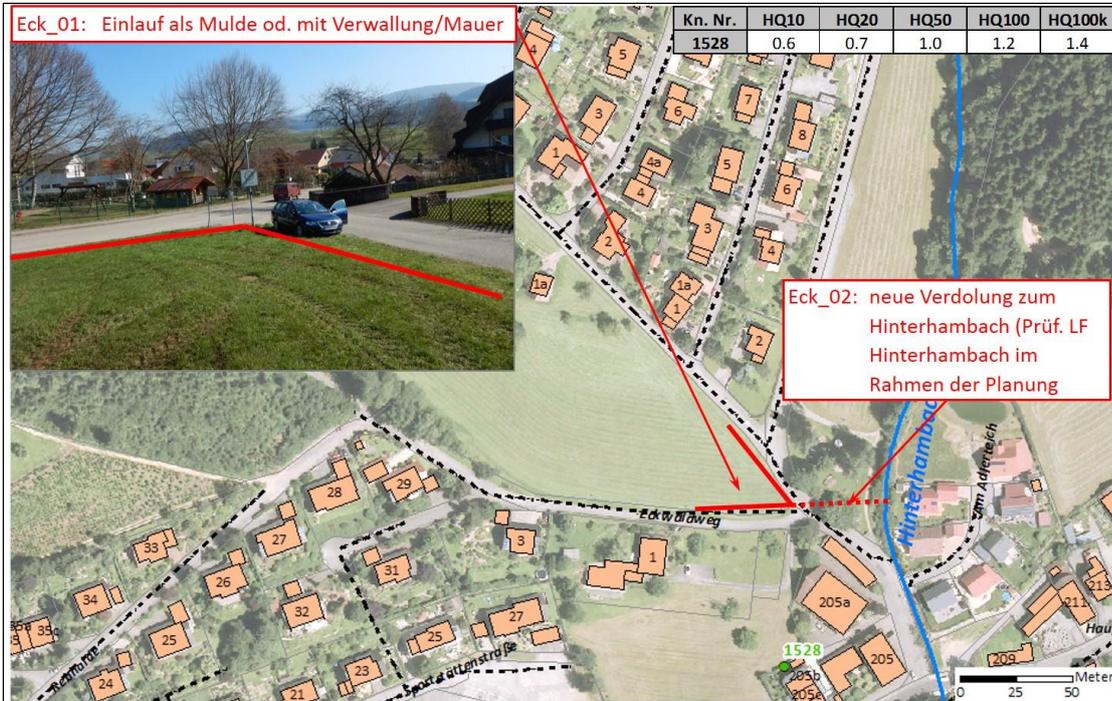
Abbildung 3.20: Außenbereich Eckwaldweg, Lageplan mit vorgeschlagenen Maßnahmen

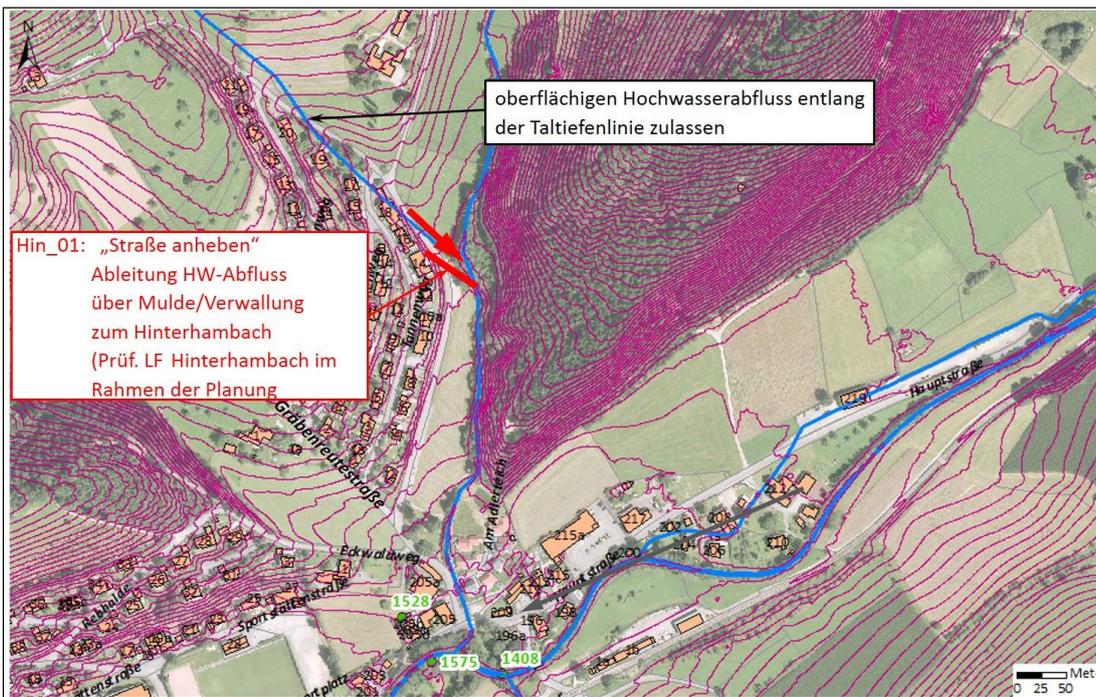
Abbildung 3.21: Außenbereich Hinterhambach, Lageplan mit vorgeschlagenen Maßnahmen

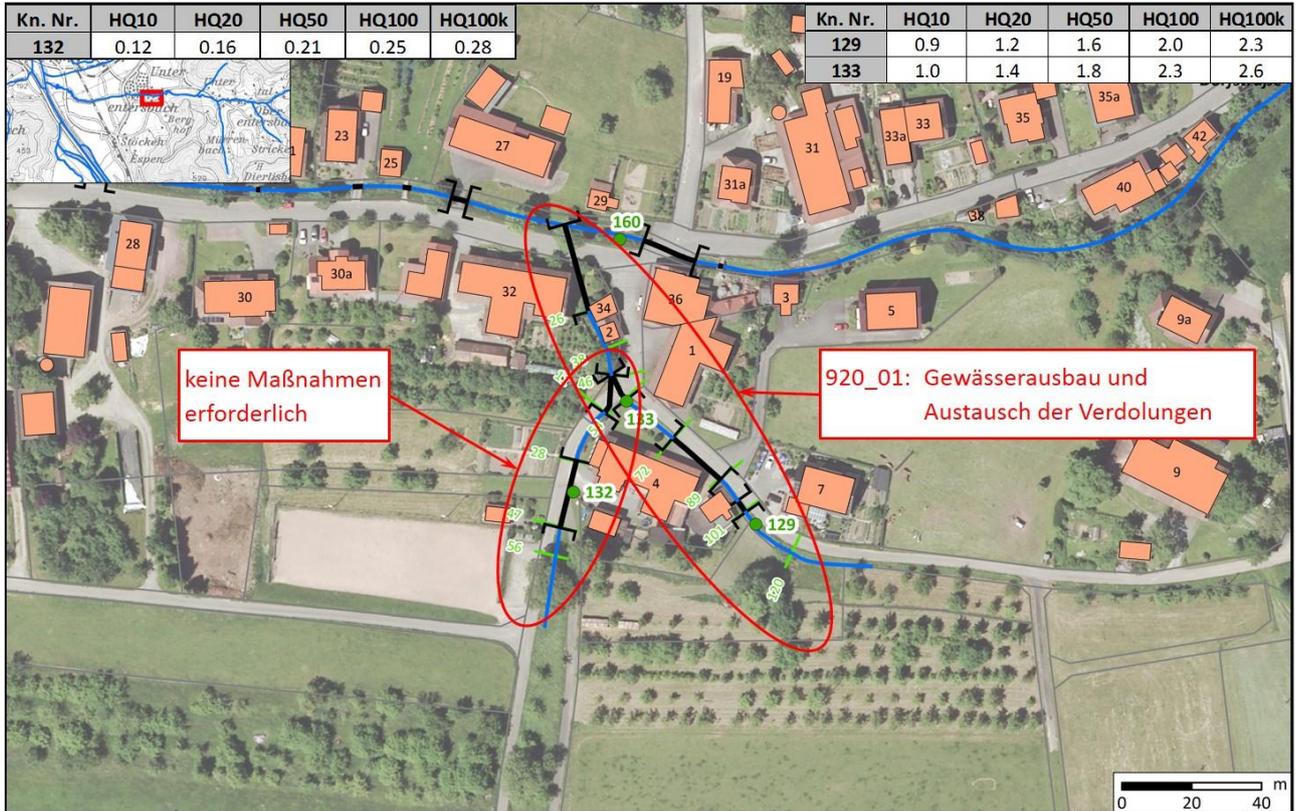
Abbildung 3.22: 90920 und 90921 (Seitengewässer Entersbacher Dorfbach , mit Querprofilen und vorgeschlagenen Maßnahmen
